| 日塗工<br>整理No.(日塗工記入) | | 2015-08 | | 労働災害状況調査表 | |
| 災害発生日時 | | 2014年 10月30日(木) 15時 30分 天候( ) 温度( °C)湿度( %) | | | |

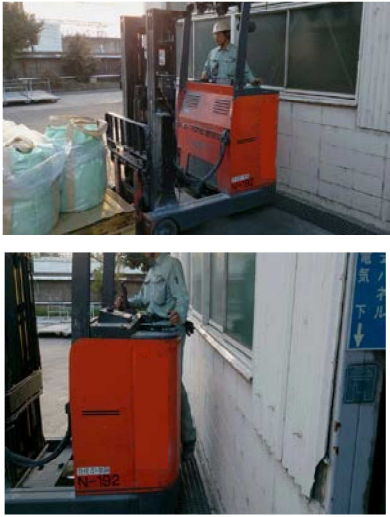
| 災害発生状況 | リフトによる材料搬送作業で、壁に対して後退している時、リフトが完全に停止していない状態で運転手は次の作業に取り掛かろうとして降りた。しかしリフトが路面の傾斜と荷物の重さで思った位置に停止せず危険を感じ運転位置に戻ろうとしたが間に合わず左足が壁とリフト後部の間に挟まれた。 | | | 状況概略(写真orイラスト)<br> | |
| | 災害の型 <sup>※1)</sup> 5.はさまれ、巻き込まれ | | | 作業の形態: <input checked="" type="radio"/> 定常 <input type="radio"/> 非定常、その他( ) | |
| | 起因物: フォークリフト | | | 特記事項 | |
| | 不安全行動、思い込み運転操作 | | | | |
| | 路面の傾斜 | | | | |
| | 作業エリアが狭い | | | | |

| | ①壁の手前側に車止めを設置し、後退侵入禁止線を黄色で表示した。 | | | | |
| | ②製造グループ員全員でミーティングを実施し、状況確認、原因と対策を話し合った。 | | | | |
| | ③フォークリフト運転に関する安全教育を実施した。 | | | | |
