| 整 理 No. | | 2015-12 | | 労働災害状況調査表 | | | |
| 災害発生日時 | | 2014年7月 17日(木) | | 14時30分 | | 天気 (曇り) | |

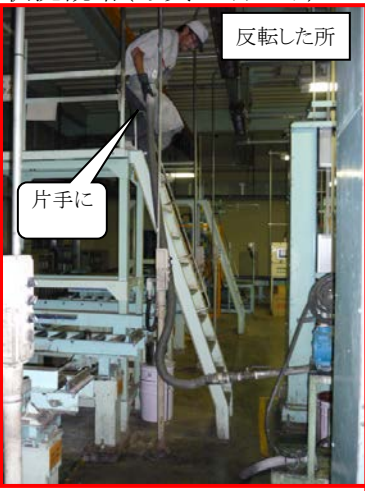
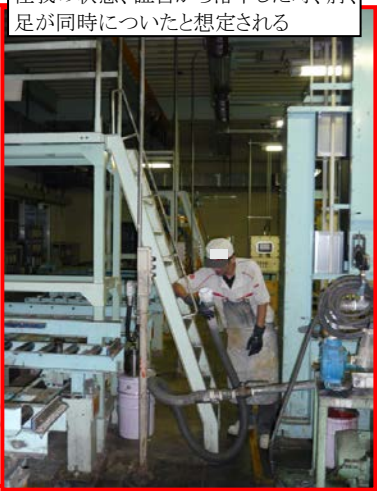
| 災害発生状況 | ①、充填作業の終盤にフレキシブルホース・ポンプ内の残塗料を抜く作業をする際、落差を利用する為ホースを持って、タンク横の階段を上っていた。 | | 状況概略(写真orイラスト) | | 怪我の状態、証言から落下した時、肘、足が同時についたと想定される | | |
| | ②階段から降りようと体の向きを変えた時に、足がすべり階段最上段(2m)より落下し、右ひじを階段に、左足を床に強打した。(咄嗟の事で右ひじを何段目にぶつけたかは不明) | | | | | | |
| | ②充填していた製品に使用していたポンプスクリューポンプを使用し吸い込み力が通常のもの(ギャポンプ)より弱く、経年による劣化も定常外作業の原因でも有るが、危険な方法で抜きで取り作業を実施してしまった | | | | | | |
| 原因 | 1、人的要因(man): 定常的に落差を利用したホースから残塗料抜きを行っており、不安全作業と認識していなかった。<br>過去や他部署の落下事故例に対して、再発防止の安全指示を理解していなかった | | | | | | |
| | 2、物に関する要因(machine): 経年劣化でポンプの吸引力が低下しており、高低差を利用しなければ残塗料を抜けなかった<br>階段の幅が狭く足元が見難く、滑り止めの工夫がなされていない階段であった | | | | | | |
| | 3、環境要因(media): 静電気防止の散水が靴底に付き、よりすべり易い状況であった | | | | | | |
| | 4、管理的要因(manegement): フレキホース内残塗料の抜き取り手順が整備されていなかった | | | | | | |

| 対策 | 1、充填終了時の作業について、フレキホース内塗料の処理手順を追加し改訂する、(絞りきれない塗料は廃棄処分)(1-2,1-5) | | | | | | |
| | 2、階段最上部を、全面滑り止め加工を施す(1-4,2-4) | | | | | | |
| | 3、液系工場にある、急な階段の手すりを、黄色に塗り替え安全意識の喚起(1-4,2-4) | | | | | | |
| | 4、充填作業員に対し、改訂手順に基づく作業ルールの指導と、安全再教育を実施する(1-6) | | | | | | |
