| 日塗工<br>整理No.(日塗工記入) | | 2015-16 | | 労働災害状況調査表 | |

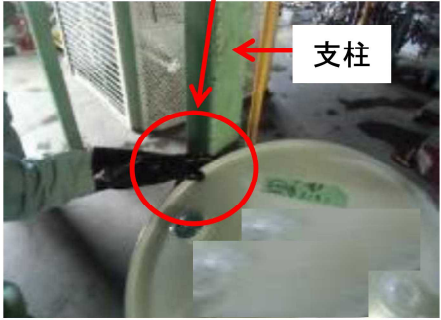
| 災害発生状況 | ①パレットに載ったドラム原料の仕込みを行なっていた。 | | 状況概略(写真orイラスト)<br><div style="display: flex; justify-content: space-around;"> <div> <b>【仕込み前の状態】</b><br/> </div> <div> <b>【被災時の状態】</b><br/> </div> </div> <div style="margin-top: 10px;"> </div> | | |
| | ②原料を仕込み終わった空ドラムを片付ける際、支柱と空ドラムの間に左人差指を挟んだ。 | | | | |
| | ③作業者は指に痛みはあったが大した事はないと思い、就業後、自宅へ帰宅した。 | | | | |
| | ④帰宅後痛みが引かない為、病院へ行き、左人差指末節骨骨折と診断された。 | | | | |
| | 災害の型 <sup>※1)</sup> :5 はさまれ、巻き込まれ | | | | |
| | 起因物: 空ドラム | | | | |
| 原因分類 | 1.人的要因(man):慣れた作業に対する作業者の注意不足 | | | | |
| | 3.環境要因(media):仕込み口になるべく近づけようと支柱ギリギリまでドラムを並べた | | | | |

| 対策 | ①3現KYTおよび日々の教育の継続により安全意識の向上を図っていく。 | | | | |
| | ②パレットを柱に近づけすぎないように柱東側80cmの場所に黄線を引きパレット置位置限界線を設けた。 | | | | |
| | ③支柱に30mm厚のスポンジマットを1m幅で巻き、接触衝撃を和らげ怪我を防止するように改善した。 | | | | |
