| 日塗工 整理No. | | 2016-17 | | 労働災害状況調査表 | |
| 災害発生日時 | | 2015年 8月 24日(月) 14時 00分 天候( 晴れ ) 温度(   ℃)湿度(   %) | | | |

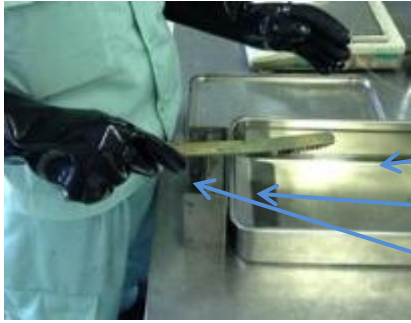
| 災害発生状況 | ① 塗装実験の前工程として鋼板の溶剤脱脂を行っていた。 | | 状況概略(写真orイラスト) | | |
| | ② 洗浄バット手前に設置していたマグネットに勢いよく鋼板が引き寄せられ、洗浄用バットに貼り付いた。 | | <div style="position: absolute; left: 820px; top: 350px;"> 溶剤<br/>鋼板<br/>マグネット </div> | | |
| | ③ その際、作業者に溶剤が飛散し、保護メガネ下の隙間から溶剤が目に入った。 | | | | |
| | 鋼板が横長の状態で跳ね上がったため、飛散した溶剤の量が多かった。(通常は縦長の状態で洗浄している) | | 【対策用ガイド】 | | |
| | 2.物に関する要因(machine): 保護具不適・設備(マグネット)使用方法不適 | | | | |

| 対策 | ① 塗装前の鋼板洗浄作業時には、保護ゴーグルを着用する。 | | | | |
| | ② マグネットは、作業者と反対側に設置して作業する。 | | | | |
