日塗工整理No.		2016-25		労働災害状況調査表	
発生会社 事業所					
災害発生日時		2015年 5月 27日(水) 14時 50分 天候(晴れ) 温度(°C)湿度(%)			
災害区分		不休災害 <u>休業災害</u> (休業: 60日)			
被災者	部門	—		雇用形態 正社員、派遣、契約、 <u>その他</u> (工事業者)	
	年齢	37 歳	性別: <u>男</u> 女	勤続年数 15年 ヶ月	経験年数 15年 ヶ月
	傷病名	病名 (骨折)			
	傷病部位	右大腿部、右肘			
災害発生状況	① 2階に隣り合って設置されている固定タンクの撤去作業を行っていた。		状況概略(写真orイラスト)

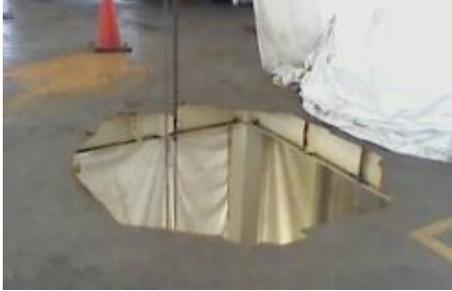
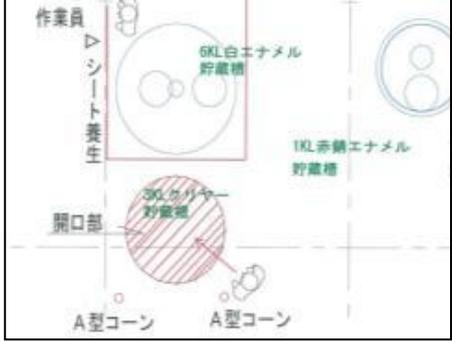
② 災害時、1ヶ所目のタンクの撤去を完了し、床面は開口状態にあった。				
	③ 引き続き2ヶ所目のタンクの撤去準備中、2ヶ所目のタンクの防災養生確認の為に不用意に作業員が撤去したタンクの床面開口部に近づいた。				
	④ その際、養生の上部の確認に気を取られ、足元の床面開口部に気付かず1階に転落した。(約4m)				
	なお、開口部付近は、カラーコーンを置いていたが進入防止バーを架けていない状況にあった。				
災害の型 ^{※1)} : 1 墜落・転落		作業の形態: 定常、 <u>非定常</u> 、その他()			
起因物: 床面開口部		特記事項 特になし			
原因分類	1.人的要因(man): 確認不足(不安全行動)

2.物に関する要因(machine): 進入防止バーの未設置、安全帯の未使用				
	3.環境要因(media): 特に無し				
	4.管理的要因(management): 開口部処置方法のルール化は未実施				
対策	① タンク撤去後は、直ちに足場板等で床面開口部を閉鎖することとする。				
	② カラーコーン・バーを作業場所に十分用意しておき、床面開口部が出来れば速やかに設置する。また、落下防止を目的とする時は、開口より1.5m以上距離をおいて設置する。				
	③ 緊急連絡表を場内に掲げ、ミーティング等で作業時の注意喚起と災害時の連絡体制の見直しを行う。				
	④ 落下の危険性のある作業は親綱を張り、安全帯着用で作業を実施する。				
対策分類 ^{※2)} : 1-2 災害・事故の想定と対応、1-5 変更管理、1-6 教育、2-1 マネジメント、2-4 危険認識
