整理No.		2017-15	労働災害状況調査表	
発生会社 事業所				
災害発生日時		2016年 9月 26日(月) 10時 00分 天候(曇天) 温度( )℃湿度( )%		
災害区分		不休災害 休業災害(休業:△日)		
被災者	部門	技術部門		雇用形態 (正社員)、派遣、契約、その他( )
	年齢	28歳	性別: (男) 女	勤続年数 5年 ヶ月 経験年数 4年 4ヶ月
	傷病名	挫創(損傷)		
	傷病部位	左足裏		
災害発生状況	① 休日に業者がブース室の清掃を行う為、週末に部員で踏み台を外した。		状況概略(写真orイラスト)

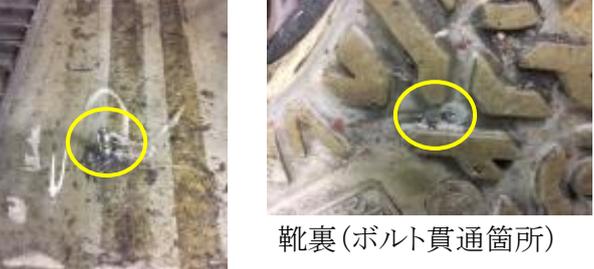
靴裏(ボルト貫通箇所) 発災時	
	② 週明け月曜日、部内のメンバーでブース室内の復旧作業中に、被災者が高さ60cmの塗装架台から降りた、その着地の際、長さ4cmのアンカーボルトが安全靴の靴裏を貫通した。			
	③ 当日、作業をする為、汚れ防止用のビニールシートを敷いていたので、床面のアンカーボルトの視認がしにくかった。			
	④ 被災後、自身で処置を行ったが念のため、化膿と破傷風の予防の為、病院で受診した。			
	災害の型 <sup>※1)</sup> :13 その他(踏み抜き)			
起因物: アンカーボルト		作業の形態:定常(非定常)、その他( )		
特記事項				
原因分類	1.人的要因(man):KY不足。不安全行動。

2.物に関する要因(machine):長さ4cmのアンカーボルトの露出。			
	3.環境要因(media):床面に敷いた、汚れ防止用シートによる視認性の低下。			
	4.管理的要因(management):特に無し。			
対策	① 塗装架台からは、ゆっくり下りることとする。			
	② 踏み台固定用アンカーボルトの長さを1cmとする。			
③ アンカーボルトに色を塗り、視認し易くする。				
④ 当該作業前に危険予知を実施する。				
対策分類 <sup>※2)</sup> :1-2災害・事故の想定と対応、1-4安全設計、1-5変更管理、2-4危険認識
