整理No.	2017-28	労働災害状況調査表		
発生会社 事業所				
災害発生日時		2016年 11月 2日(水) 18時30分 天候(晴れ) 溫度(20 °C)湿度(%)		
災害区分		不休災害	休業災害 (休業: 日)	
被災者	部門	技術部門		雇用形態 (正社員)、派遣、契約、その他(パート)
	年齢	33歳	性別: (男) 女	勤続年数 8年 経験年数 8年
	傷病名	裂傷		
	傷病部位	右頭部		
災害発生状況	ラボ用のフローコーター塗装機と印刷機を隣接させて塗装実験をしている際に、フローコーター塗装後の塗装板を受けるための板をフローコーターと印刷機に橋渡しして設置していた。実験者が板の下をかかんでくぐり抜けようとした際に印刷機の角に右頭部をぶつけて裂傷し、3針縫合した。 保護メガネ、保護マスク、安全靴は着用していたが、ヘルメットを着用していなかった。		状況概略(写真orイラスト)

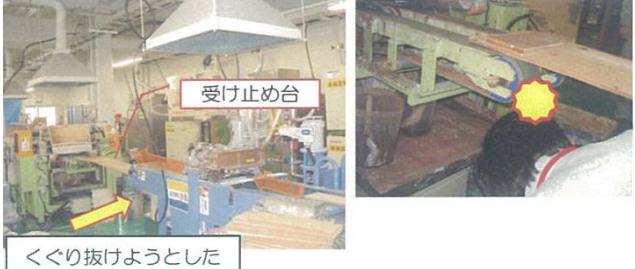
<p>くぐり抜けようとした</p>

<p>災害時状況 改良イメージ(左: 使用時、右: 未使用時) 動線の確保 折りたたみ収納</p>	
	災害の型 ^{※1)}	3. 激突	作業の形態: 定常 非定常、その他()	
	起因物: 塗装機の角	特記事項		
	原因分類	1.人的要因(man):保護具を着用していたが、ヘルメットは着用していなかった。 2.物に関する要因(machine):フローコーターの受け台が橋渡しした板であり、通行の妨げとなっていた。 3.環境要因(media):作業場所の確保が不十分 4.管理的要因 (management):あるものを利用して場当たり的な運用を行っていた。		
対策	①フローコーター専用の受け台を設置して、未使用時には折りたたみできるようにした。 ②技術者については、ラボ用塗装実機(フローコーター、ロールコーティングなど)を使用する場合にヘルメットの着用を義務づけた。 対策分類 ^{※2)} : 1-4、2-4
