| 整理No.2018-22 | | 労働災害状況調査表 | | | |
| 災害発生日時 | | 2017年 11月 2日(木) 10時 45分 天候(晴れ) 温度( )℃湿度( )% | | | |

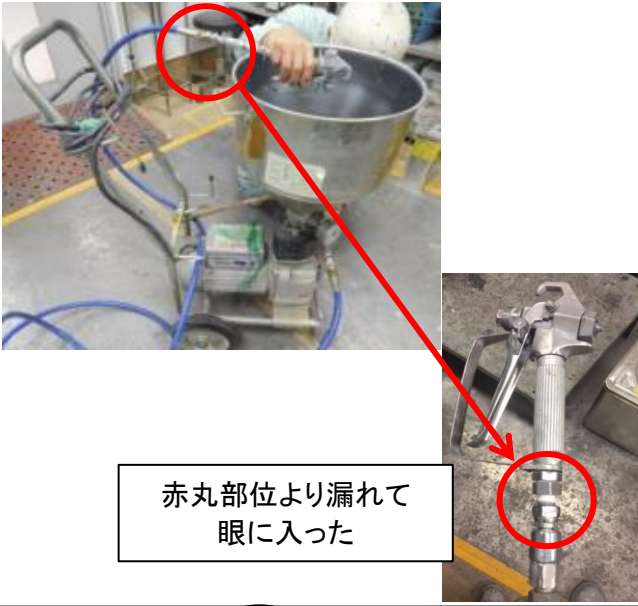
| 災害発生状況 | ①被災者はエアレスポンプの内部配管をエステル溶剤で循環洗浄するため、ホッパーにエステル溶剤を満たしてポンプの電源を入れた。 | | 状況概略(写真orイラスト) <div data-bbox="1018 1077 1353 1176" style="border: 1px solid black; padding: 5px; width: fit-content;"> 赤丸部位より漏れて<br/>眼に入った </div> | | |
| | ②電源を入れた直後にエアレスガンのジョイント部から溶剤が噴出し、目に入った。作業中は保護メガネを着用していた。 | | | | |
| 原因分類 | 1.人的要因(man):KY不足 | | | | |
| | 2.物に関する要因(machine):塗装ガンとホースの接続不十分 | | | | |
| | 4.管理的要因(management):作業手順無し | | | | |

| 対策 | ①電動エアレスについての作業手順書を新規作成した。 | | | | |
| | ②使用前にジョイント部ボルトが緩んでいないことを確認する。 | | | | |
| | ③塗装ガンとホースを接続するときは、接続部を最小限となるようにする。 | | | | |
| | ④エアレス塗装作業時は、万一の噴出しを想定し、保護面付きのライトキャップを着用する。 | | | | |
