整理No. 2018-41		労働災害状況調査表			
発生会社 事業所					
災害発生場所					
災害発生日時		2018年 2月14日(水) 8時40分 天候(晴) 温度(15℃) 湿度(%)			
災害区分		不 休 災害(全治9日間:通院5回)		休業災害(休業: 日)	
被災者	部門	製造課		雇用形態 <u>正社員</u> 、派遣、契約、その他()	
	年齢	38歳	性別: <u>男</u> 女	勤続年数 15年	経験年数 1年(配置転換後)
	傷病名	傷病名: 裂傷(約1cm)			
	傷病部位	左手小指付け根			
災害発生状況	ローリーのタンク上部でローディングアームを操作する際、防護枠から左足を出したら前後の側面枠間のステップ板が無かったため、タンク側面に足を着いてバランスを崩し、ローディングアームに左手をぶつけ、負傷した。作業標準ではローディングアームは運転手に任せての作業である。		状況概略(写真orイラスト)

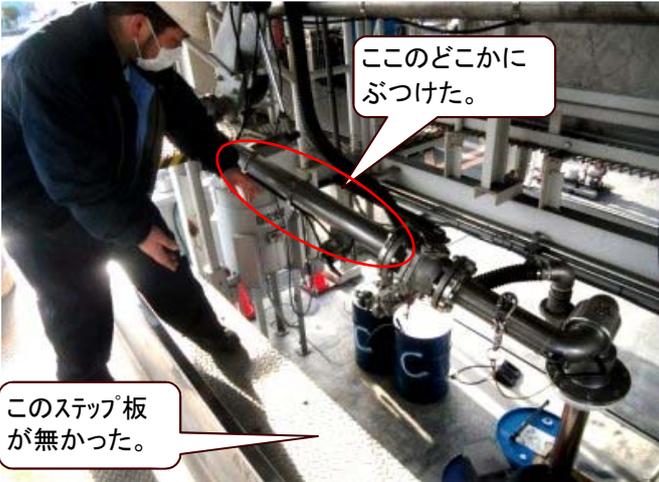
災害の型 ^{※1)} 3		作業の形態: <u>定常</u> 、非定常、その他()			
起因物: ローリーのステップ板		特記事項			
原因分類	1. 人的要因(man): 防護枠外の側面にステップ板があると思い込み作業してしまった。 2. 物に関する要因(machine): ローリーによりステップ板の有無がある。 3. 環境要因(media): 当日配達なので、焦りがあった。 4. 管理的要因(management): 初めての運転手なので、教えるために自分で作業をせざるを得なかった。				
対策	1. ローリー上では周囲の状況を確認してから作業する。 2. 初めての運転手さんにもローディングアームは丁寧に説明して対応する(作業標準を順守)。				
	対策分類 ^{※2)} : 1-1、1-4、1-6、2-4				
備考	類似箇所の摘出: 同様な箇所は無し。
