| 整理No.2019-5 | | 労働災害状況調査表 | | | |
| 災害発生場所 | | 屋外MMAタンク | | | |
| 災害発生日時 | | 2018年 10月 12日(金) 10時30分 天候(曇り時々雨) 温度(20.5℃) 湿度(78%) | | | |

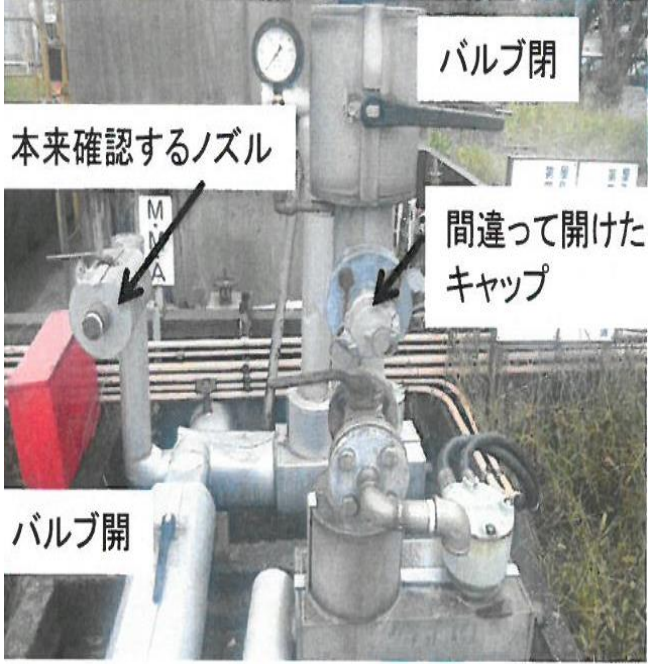
| 災害発生状況 | <p>・被災者は物流課から屋外タンクのローリー受入口の形状を質問され現場で確認しようとした。その際、ローリー受入口でなく、間違っってサンプル取り出し口のカムロックキャップを外したところサンプル取り出し口からMMAが噴出して体前面に被液した。(保護メガネ未着用)直ちにシャワーで全身を洗い流し、洗眼後病院にて受診した。結果は、軽度の眼の炎症であった。</p> <p>・ポンプサクシオン側のバルブは開、工場への送り配管のバルブは閉であったため、タンク内圧によりMMAが噴出したと推測できる。</p> | | | 状況概略(写真orイラスト) | |
| 原因分類 | 1.人的要因(man) : 配管回路を理解せず、配管口の正面に立ってキャップを外した。保護メガネ未着用。 | | | | |
| | 2.物に関する要因(machine) : 外したノズルの根元にバルブが無く、タンクのヘッド圧がかかった状態であった。 | | | | |
| | 4.管理的要因(management) : 配管の表示が不十分であった。(サンプル口、ローリー受入口) | | | | |

| 対策 | 1.ノズルの根元にバルブを設置する。(ノズルが不要であれば開けられないようにする。) | | | | |
| | 2.配管の表示を明確にする。 | | | | |
| | 3.保護具着用ルールや作業手順について再教育を行い、理解度を月1回程度の頻度で確認する。 | | | | |
