| 日塗工<br>整理No.(日塗工記入) | | 2014-11 | | 労働災害状況調査表 | |
| 災害発生日時 | | 2013年 11月 8日(金) 13時15分 天候(晴れ) 温度(   ℃)湿度(   %) | | | |

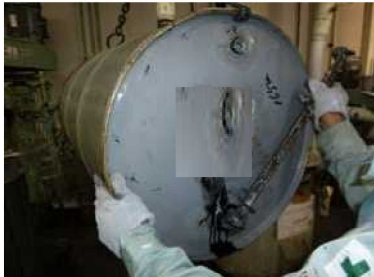
| 災害発生状況 | ドラムをホイストで吊り上げてワニスを投入しようとした際に、ドラムのフタが固いことに気がつかずフタを開けようとしてレンチが滑り、ドラムの淵とレンチの間に指が挟まり右手の裂傷が生じた。 | | 状況概略(写真orイラスト) <div> <div>吊り秤にて作業</div> </div> | | |

| 対策 | 安定した状況にて操作を行う。今回の事例では、接地した状態でフタを緩めてから吊りドラムの作業を行う。 | | | | |

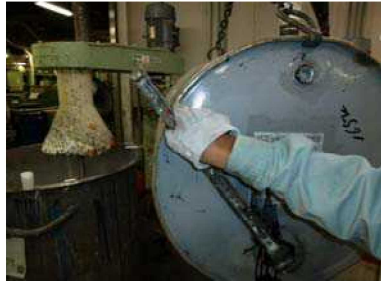
| | | | <div> <div>ドラムのフタが塗料で固まり、力を入れて開けようとした際に、ドラムレンチがフタから外れて右手が挟まれる</div> </div> | | |
| 原因分類 | 1.人的要因(man):ドラムのフタを事前に緩めずに不安定な状況で開けようとした。目標通り仕事が進んでなく焦っていた。 | | | | |
