日塗工 整理No.(日塗工記入)	2015-15	労働災害状況調査表	
発生会社 事業所			
災害発生日時		2014年 6月 10日(火) 15時 00分 天候(晴) 温度( )℃湿度( )%	
災害区分		不 <del>休</del> 災害 休業災害(休業:△日)	
被災者	部門	研究部門	
	年齢	30 歳	性別: (男) 女
	傷病名	病名 (半月板損傷(左膝)、腱炎症(右肩))	
	傷病部位	左膝 および 右肩	
災害発生状況	①被災者は研究棟の廊下を歩行していた。		状況概略(写真orイラスト) 【廊下側写真】

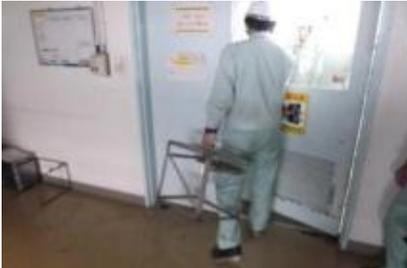
【実験室側写真】

②実験室から廊下へ出ようとした別の作業者が左手に塗板の岡持ちを持ち、右手で扉を開けた。(実験室の扉は廊下側へ押し開く)		
	③被災者は廊下へ出てきた扉を避けようとした際に左膝および右肩をぶつけ、負傷した。		
災害の型 <sup>※1)</sup> :3 激突		作業の形態:定常、非定常、その他( )	
起因物: 扉		特記事項 特になし	
原因分類	1.人的要因(man):扉を開く側 = 確認不足 ・ 歩行者側 = 扉が開くことへのKY不足		
	2.物に関する要因(machine):扉のガラス窓の目隠しテープおよび掲示物により、見通しが悪い		
	3.環境要因(media):廊下側へ扉が押し開く		
	4.管理的要因(management):通行者に扉が開く際のリスクを啓発する表示無し		
対策	①当該職場で安全懇談会を実施し、以下の②～⑤の対策を行なった。		
	②ガラス窓の目隠し/掲示物を撤去し、視界を確保した。		
	③扉に「開扉時確認」と掲示した。		
	④扉を開く時には外に注意を払いながらゆっくりと開けるように周知した。		
	⑤扉の開く範囲を床に明示した。		
対策分類 <sup>※2)</sup> :1-2 災害・事故の想定と対応、1-6 教育、2-4 危険認識
