日塗工 整理No.(日塗工記入)		2015-36		労働災害状況調査表			
発生会社 事業所							
災害発生日時		2015年 2月 25日(水) 16時50分 天候(晴れ) 温度(°C)湿度(%)					
災害区分		不 休 災害				休業災害(休業: 日)	
被 災 者	部門	生産部門		雇用形態 (正社員)、派遣、契約、その他(パート)			
	年齢	49歳	性別: (男) 女	勤続年数	4年4ヶ月	経験年数	2年
	傷病名	打撲					
	傷病部位	右肩肩甲骨					
災 害 発 生 状 況	塗料製造作業終了後に伸縮式局所排気装置を片づけた際、天井に固定されていた金具からステイが外れバランス(重さ約2kg)が右肩肩甲骨付近に当たった。			状況概略(写真orイラスト)

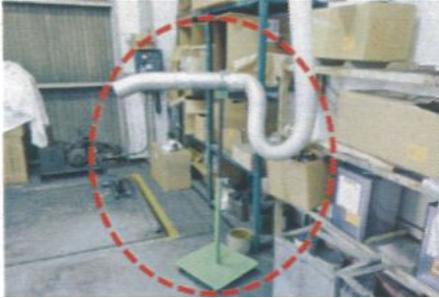
①天井金具			
	改善後

②ステイとバランスが落下 ③バランス(重さ約2Kg)			
	災害の型 ^{※1)} 4. 飛来、落下			作業の形態: 定常、非定常、その他()			
起因物: バランスの落下			特記事項				
原 因 分 類	1. 人的要因(man):						
	2. 物に関する要因(machine) 使用時の揺れ、振動が繰り返されたことにより、ステイを固定していたナットが徐々に緩み、ナットが外れた。ステイの固定方法が適切でなかった。						
	3. 環境要因(media)						
	4. 管理的要因(management) 天井への固定状況の定期的確認不足						
対 策	①専用架台を作製し、天井からの固定をやめて架台でホースを固定する方法に改善した。						
	②横展開として工場全体のバランス使用箇所の洗い出しを行い、取り付け方法の確認と問題箇所の改善を行った。						
対策分類 ^{※2)} : 1-4, 2-4
