| 日塗工<br>整理No.(日塗工記入) | | 2016-08 | | 労働災害状況調査表 | | | |

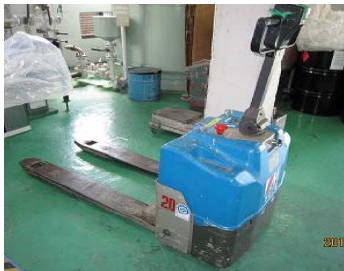
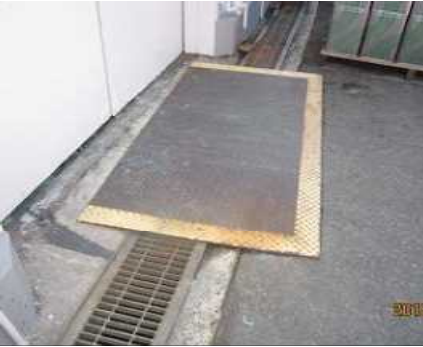
| 災害発生状況 | 電動ハンドリフトでパレットを工場内に移送している時に出入り口の床の鉄板部で動かなくなった。その時にスピードを上げる操作をした。<br>急にスピードが出て、左足に乗り上げた。<br>直ちに社用車で病院に搬送し、治療した。<br>骨には異常なく、打撲であった。<br>鉄板は側溝のグレーチングの段差を緩和するために敷いてある。 | | | 状況概略(写真orイラスト)<br> 電動ハンドリフト<br><br> 工場出入り口床部鉄板 | | | |
| | | 2.物に関する要因(machine)<br>電動ハンドリフトを高速で稼働させていた。この電動ハンドリフトは、低速・高速の2バージョンがある。 | | | | | |
| | | 3.環境要因(media)<br>少し前に少雨があり、床部の鉄板が濡れており、空回りし、一瞬電動ハンドリフトが止まった。 | | | | | |

| | | 対策 | 全工場に事故報告と注意喚起を実施する。工場内では高速での運行を禁止する。工場間の移動は高速でも可とする。 | | | | |
