| 日塗工 整理No. | | 2016-18 | | 労働災害状況調査表 | |
| 災害発生日時 | | 2015年 9月 21日(月) 4時 40分 天候( 晴れ ) 温度(    ℃)湿度(    %) | | | |
| 災害区分 | | 不休災害 <u>休業災害</u> (休業:7日) | | | |

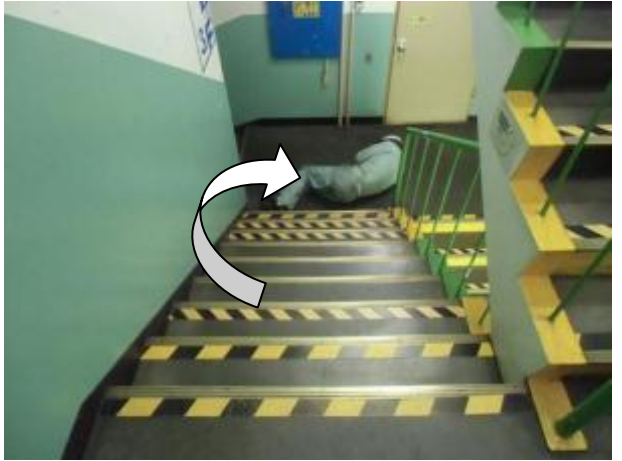
| | ① 小休憩をとっていた被災者が作業場へ戻ってこない為、上長が様子を見に行った際、被災者が階段踊り場で倒れているのを発見した。 | | | | |
| | ② 被災者は意識が朦朧としていて、頭が痛く、気持ち悪いとのことだったので、救急車を要請し、病院へ搬送した。 | | | | |
| | ③ MRI検査の結果、頭蓋骨骨折と診断された。<br>(ライトキャップは着用) | | | | |
| | 災害の型 <sup>※1)</sup> :1 墜落・転落 | | | | |
| | 起因物: 階段 | | | 特記事項 特になし | |
| 原因分類 | 1.人的要因(man):特に無し(被災者は出社してから病院での処置終了までの記憶が全く無いとのことから原因不明) | | | | |

| 対策 | ① 職場を離れる際は上司、班員に行き先を告げ、行動するように職場内教育を行なう。 | | | | |
| | ② 休憩後はストレッチを行い、血行を良くしてから作業に入る。 | | | | |
| | ③ 階段昇降時は、これまで通り、“ヘルメット着用”、“顎紐緩み無し”、“手摺持ち”を継続実施する。 | | | | |
| ④ 当該工場中央階段1～4F壁面に手摺を増設する。 | | | | | |
