| 日 塗工<br>整理No.(日 塗工記入) | | 2016-51 | | 労働災害状況調査表 | | |
| 災害発生日時 | | 2017年 1月17日(火) 8時50分 天候( 晴れ ) 温度(   ℃)湿度(   %) | | | | |

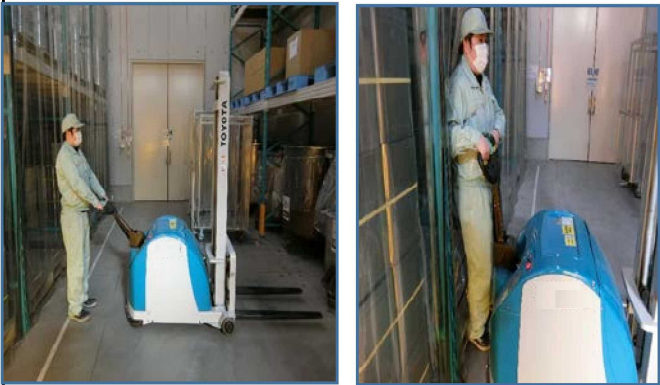
| 災害発生状況 | ・ラック2段目の石油缶を下すため、電動ハンドリフターを使用中に発生した。<br>・後退中に操作を誤り、電動ハンドリフターと後ろのパレットに右足を挟まれた。<br><br>・電動ハンドリフターは<br>①手を放すと緊急停止する<br>②ハンドルを完全に上にあげると停止する<br>③ハンドル部にも挟まれ防止装置があり水平のまま体にあたると停止するの機能があるが作業者は写真のように中途半端な位置でハンドルを離さず。 | | 状況概略(写真orイラスト)<br><br> <div style="border: 1px solid black; padding: 5px; margin-top: 10px; display: inline-block;"> パレット挿入位置が合わず、前後進を繰り返す </div> | | | |
| 電動ハンドリフターの操作未熟、行動前の周囲未確認 | | | | | | |
| 作業スペースの不足 | | | | | | |
| | 取扱い教育の不足 | | | | | |

| | ①電動ハンドリフターの運転姿勢の表示を作成してリフトに貼り付けた。 | | | | | |
| | ②位置決めの為の目印を路面に表記した。 | | | | | |
| | ③上記目印の運用についての説明を表示した。 | | | | | |
| ④電動ハンドリフターの安全教育を実施した。 | | | | | | |
