日塗工 整理No. (日塗工記入)	2016-54	労働災害状況調査表			
発生会社 事業所					
災害発生日時	2016年 5月 20日(金) 12時 00分 天候(晴れ) 温度(- ℃)湿度(- %)				
災害区分	不休災害		休業災害 (休業:△日)		
被 災 者	部門	製造	雇用形態	(正社員)、派遣、契約、その他()	
	年齢	28 歳	性別: 男 女	勤続年数 5年1か月 経験年数 5年1か月	
	傷病名	右目眼球 炎症			
	傷病部位	右目			
災 害 発 生 状 況	タンクへの仕込み準備中、3方切りした石油缶(ディスパロン)の天板を丸め込み、パレット上からタンク前に置き直したとき、石油缶壁面の溶剤成分が、下から跳ね上がり、メガネはしていたものの、メガネと保護マスクの隙間から目に入った。				
	状況概略(写真orイラスト)				
	<p style="background-color: green; color: white; padding: 2px 5px;">作業の状況</p>

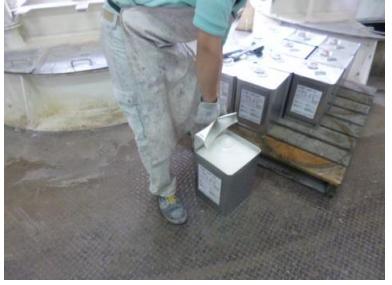
この方向から進入した				
災害の型 ^{※1)}		8. 有害物との接触		作業の形態: 定常、非定常、その他()	
起因物: 危険物・有害物		特記事項			
原 因 分 類	1.人的要因(man) パレットから一度床に石油缶を置く時、置き方が少し乱暴だったため、原材料が飛び散った。

2.物に関する要因(machine) —				
	3.環境要因 (media) —				
	4.管理的要因 (management) 視力矯正用メガネを保護メガネとして着用していた。(ルール上OKとしていた)				
	①石油缶開缶(天切り)方法及び仕込み作業についての手順を改定し教育。 ②類似原料の調査(他に2品種あり)。 ③飛び散る危険性のある半固体原料の教育、KY実施と注意喚起表示の掲示。				
	④視力矯正用メガネ着用者は、オーバーグラスタイプの保護メガネ着用をルール化。 ⑤保護メガネ(ゴーグル)着用作業の明文化(保護具着用基準改定)及び掲示。				
	対策分類 ^{※2)} : 1-1安全情報、1-6教育、2-4危険認識、2-5動機付け
