日塗工 整理No. (日塗工記入)	2016-55	労働災害状況調査表		
発生会社 事業所				
災害発生日時	2016年 5月 26日(木) 16時 30分 天候(晴れ) 温度(- °C)湿度(- %)			
災害区分	不休災害 休業災害(休業:△日)			
被 災 者	部門	製造		雇用形態 (正社員)、派遣、契約、その他()
	年齢	27 歳	性別: (男) 女	勤続年数 4か月 経験年数 4か月
	傷病名	右手中指第二関節付近切傷(8針縫合/全治15日の診断)		
	傷病部位	右手中指第二関節付近		
災 害 発 生 状 況	自動調色機への原色補充作業中、石油缶の天板部に付着した塗料を掻き出すため、石油缶の天板部分を三方切りし、天板を外部に開缶。ゴムヘラにて掻き出そうとした際に、誤って右手を天板部の淵に接触させてしまい受傷。		状況概略(写真orイラスト)

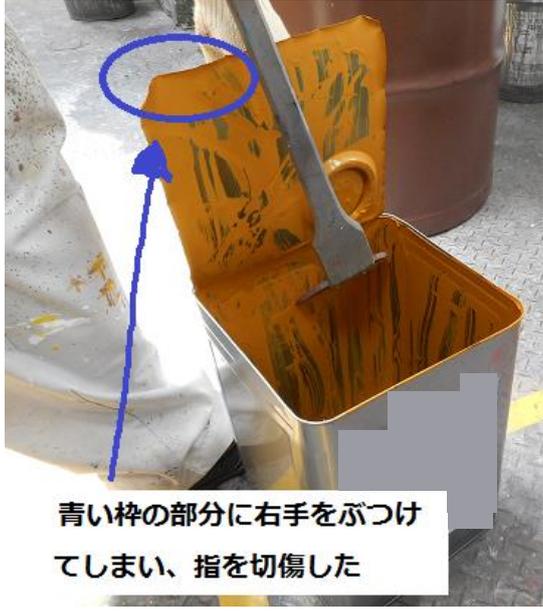
<p>青い枠の部分に右手をぶつけてしまい、指を切傷した</p>	
	災害の型 ^{※1)}	6. 切れ、こすれ		作業の形態: (定常)、非定常、その他()
	起因物: 石油缶		特記事項	
原 因 分 類	1.人的要因(man)			
	保護具着用ルール、石油缶の三方切り禁止ルールが守られていなかった。			
	2.物に関する要因(machine)			
	-			
3.環境要因(media)				
-				
4.管理的要因(management)				
現場統括する作業統括リーダー、各フロアリーダーの安全管理不備。				
対 策	①工場長、現場統括リーダーにて安全意識を統一。現場への作業ルール順守の指示徹底。			
	②保護具の着用を職制による現場パトロールを実施し順守確認。			
	③石油缶開缶方法・禁止項目について教育。			
	④工場長、現場統括者との現場安全パトロールを強化。			
対策分類 ^{※2)} : 1-6教育、2-1マネジメント、2-4危険認識
