| 日塗工 整理No.<br>(日塗工記入) | | 2016-59 | | 労働災害状況調査表 | |
| 災害発生日時 | | 2016年 9月 22日(木) 20時 30分 天候( 雨 ) 温度( - ℃)湿度( - %) | | | |

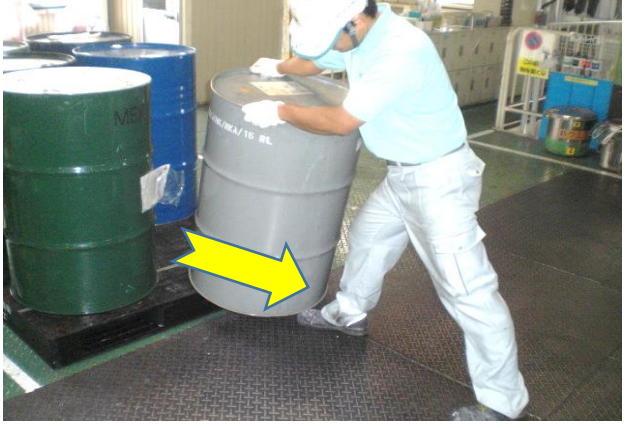
| 災害発生状況 | クローズドラム(110kg)をプラスチックパレットから降ろす作業をしているとき、人力にて左右方向に交互に少しずつ回しながらパレットの端からドラムが1/3はみ出すまで動かし、パレット上から一気に床へ滑らし降ろそうとした為、作業者の意思と違い右足の甲の上に乗れ、右足を打撲した。 | | | 状況概略(写真orイラスト) | |
| | 起因物: クローズドラム(110kg) | | | 特記事項 | |
| | 運搬機が使える状態であったのに係わらず省略行動を行い、人力運搬でドラムを動かした。 | | | | |
| | 導電プラパレは、木製パレットと異なり滑り易い。 | | | | |
| 対策 | 一時原料置場が満杯の状態であり作業エリアとして十分なスペースが確保出来ていなかった。 | | | | |
| | 「味入りドラム取扱い運搬」教育は実施していたが、遵守チェックとフォローが不十分であった。 | | | | |

| | ①味入りドラムの取扱い運搬は、専用運搬具を取り扱うことのルールを再教育。 | | | | |
| | ②職場長による教育後の遵守状況チェックとフォローを強化。 | | | | |
| 対策 | ③一時原料置場の2S実施とルールの再見直しで整然とした姿とする。 | | | | |
| | ④プラスチックパレット使用時の危険予知訓練を行い、危険に対する感受性を向上させる。 | | | | |
