| 日塗工 整理No.<br>(日塗工記入) | | 2016-64 | | 労働災害状況調査表 | |
| 災害発生日時 | | 2017年 1月 6日(金) 14時 00分 天候( 晴れ ) 温度( - ℃)湿度( - %) | | | |

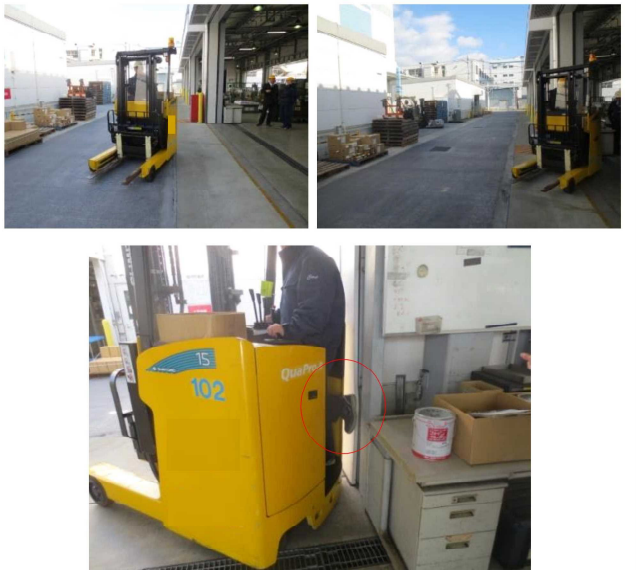
| 災害発生状況 | 物流センター内の荷出し場で、自動倉庫から出てきた製品をプラッターで運送会社別に荷揃え作業中、プラッターを柱近くに止めようとしたが、後方確認不足と操作ミスにより柱に接触しそうになり、咄嗟にプラッターを止めようと足を出したため、プラッターと柱の間に挟まれ負傷した。 | | 状況概略(写真orイラスト) <div> </div> | | |
| | 災害の型※1) 5. はさまれ、巻き込まれ | | 作業の形態: (定常)、非定常、その他( ) | | |
| | 起因物: プラッター、柱 | | 特記事項 | | |
| | 後方確認不足と操作ミスを行った。また、プラッターの車体から身体をはみだした。 | | | | |
| | プラッターの運転席は狭いため、足や腕などがはみだしやすい構造。 | | | | |
| プラッター特有操作の認識不足があった。 | | | | | |

| 対策 | ①プラッター特有の操作、注意事項に関する現場講習会を実施。 | | | | |
| | ②プラッターマニュアルを作成し、半年毎にフォーク会社の協力のもと教育を実施。 | | | | |
| | ③管理者による構内抜き打ちパトロールを実施。 | | | | |
| | ④緩衝バンパーを取り付け、挟まれ衝撃を軽減する。 | | | | |
