整理No.		2017-13	労働災害状況調査表	
発生会社 事業所				
災害発生日時		2016年 4月 11日(月) 17時 50分 天候(晴れ) 温度()℃湿度()%		
災害区分		不 休 災害 休業災害(休業:△日)		
被災者	部門	製造部門		雇用形態 (正社員)、派遣、契約、その他()
	年齢	29 歳	性別: (男) 女	勤続年数 10年 ヶ月 経験年数 5年 ヶ月
	傷病名	病名 (熱傷)		
	傷病部位	右手甲(親指および人指し指付け根部分)		
災害発生状況	① アルキド樹脂製造の際、反応追跡の為に追跡サンプル(220℃)を採取後、サンプルを右手に持ち試験室へ移動しようとしていた。		状況概略(写真orイラスト)

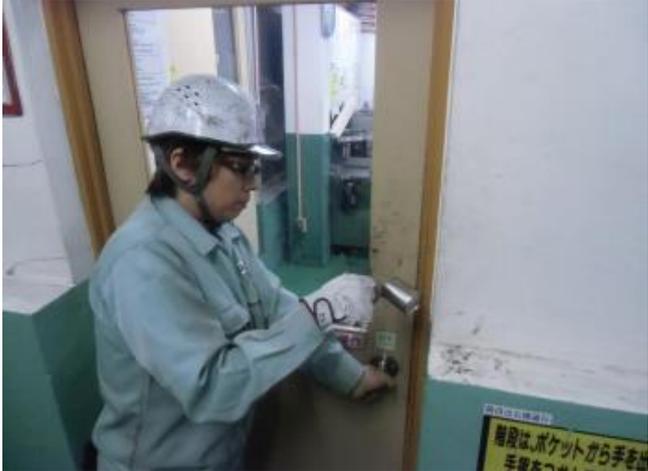
<p>採取した220℃のサンプルが左手甲に掛かった。</p>	
	② 試験室の扉を開ける為にドアノブをまわして体で押し開けようとしたところ、ラッチがドア内部に完全に納まっていなかった為にドアが開かず、体が扉にぶつかった。			
	③ 反動で、右手に持っていたサンプルが跳ね、左手甲にかかった。(2度の熱傷と診断される。)			
災害の型 ^{※1)} : 7 高温物との接触		作業の形態 (定常)、非定常、その他()		
起因物: ドア		特記事項 特になし		
原因分類	1. 人的要因(man): 近道行為(体でドアを押し開けようとした)			
	2. 物に関する要因(machine): 容器にフタ無し			
	3. 環境要因(media): 特に無し			
	4. 管理的要因(management): 特に無し			
対策	① 試験室扉のドアノブをレバータイプに変更する。			
	② 「ドア扉は手で押し開けること」を課全員に対し、再教育する。			
	③ 反応追跡サンプルは密閉容器に入れて運搬するようにする。			
対策分類 ^{※2)} : 1-2 災害・事故の想定と対応、1-6 教育、2-1 マネジメント、2-4 危険認識
