| 日 塗工整理No. | | 2017-39 | | 労働災害状況調査表 | |
| 災害発生日時 | | 2017年 3月28日(火) 14時00分 天候( 晴 ) 温度( 8℃)湿度( %) | | | |

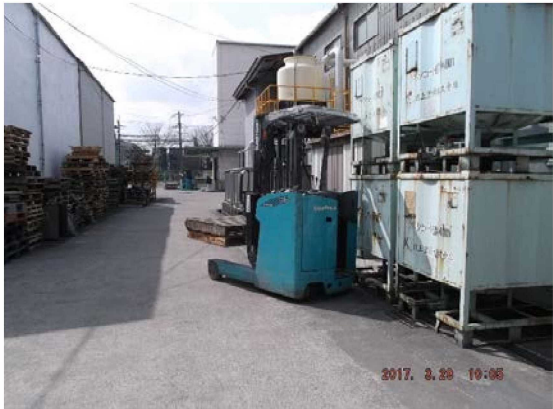
| 災害発生状況 | リーチ式フォークリフトにて、パレット置き場より空のパレット2枚を工場内に運ぼうとバックで走行していて、方向を誤り空のコンテナと接触する際にとっさに身を翻したためにコンテナとフォークの間に左手が挟まってしまった小指の骨折又、あわてて手を引き抜いたことで、裂傷に至ったと思われる。 | | 状況概略(写真orイラスト) | | |
| | 災害の型 3激突(当たる・ぶつかる) | | 作業の形態 定常、非定常、その他( ) | | |
| 起因物: リーチ式フォークとコンテナ | | 特記事項: | | | |
| | スペースが広くあり方向を誤ったものと考えられる。本人も記憶が曖昧で真の原因がつかめない。 | | | | |
| | 4.管理的要因(management) 例 日常管理の有効性(作業手順の有無、点検、指示者) ヘルメットと作業用手袋は着用していた。又、スピードが5km以下の設定となっていた。 | | | | |

| 対策 | コンテナに黄色と黒のテープを貼り、認識しやすいようにする。 | | | | |
