| 日塗工 整理No.<br>(日塗工記入) | | 2017-49 | | 労働災害状況調査表 | |
| 災害発生日時 | | 2017年 4月 5日(水) 10時 50分 天候( 晴れ ) 温度( - ℃)湿度( - %) | | | |

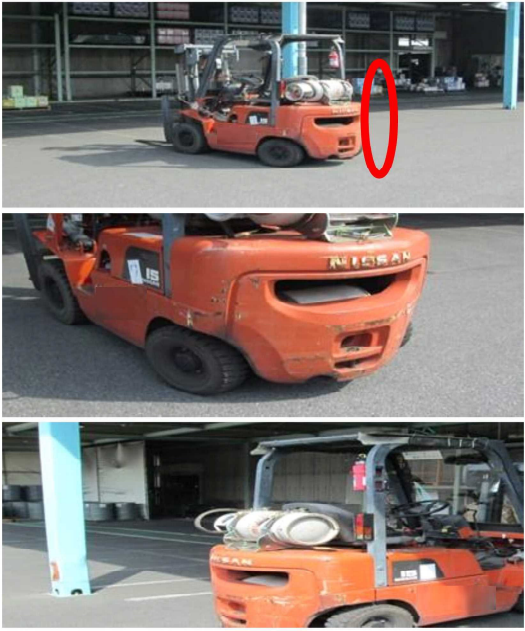
| 災害発生状況 | 11時から勤務の被害者が駐車場から物流事務所へ歩行移動しているとき、運送業者がフォークリフトを後進旋回時に被害者と衝突した。衝突後本人が転倒した所に、フォークリフト左側後輪が両足首に乗り上げ負傷した。<br><br>フォークリフト運転者(運送業者)<br>加害者 48才 勤続年数7年 | | | 状況概略(写真orイラスト)<br> | |
| | 左右・後進における目視安全確認が不十分であった。 | | | | |
| | フォークリフト特有の死角に対する危険予知不足 | | | | |
| | 通勤歩行ルートが不十分であった。 | | | | |
| | 歩行者が作業中のフォークリフト内に近づいてしまった。 | | | | |

| | ①フォークリフト作業員へ基本運転操作の徹底を行い、管理者による現場パトロールを実施する。 | | | | |
| | ②フォークリフト運転に関連する危険予知意識の再教育を実施する。 | | | | |
| | ③通勤歩行ルートの見直し及び標準作成。 | | | | |
| | ④構内歩行者への再教育。<br>(フォークリフトには絶近づかない、止むを得ない場合は、安全確認をした後に近づく等) | | | | |
