日塗工 整理No. (日塗工記入)		2017-50		労働災害状況調査表	
発生会社 事業所					
災害発生日時		2017年 4月 17日(月) 17時 30分 天候(雨) 温度(-℃)湿度(-%)			
災害区分		不休災害		休業災害(休業:-日)	
被 災 者	部門	技術		雇用形態 (正社員)、派遣、契約、その他()	
	年齢	53 歳	性別: 男 (女)	勤続年数	33年 経験年数 2か月
	傷病名	前歯右上1番欠損、両膝打撲			
	傷病部位	前歯右上1番、両膝			
災 害 発 生 状 況	技術センター1Fの外ポーチへ共通傘を傘立てに返却し、自分の傘をさして帰ろうと5、6歩歩いているとき、螺旋階段下ポーチのタイルが雨で濡れおり、何の前ぶれもなく足をとられて前に倒れた。 (服装:私服にショルダーバッグを肩に掛けて傘をさしていた。靴は紳士靴スタイルの革靴)		状況概略(写真orイラスト)

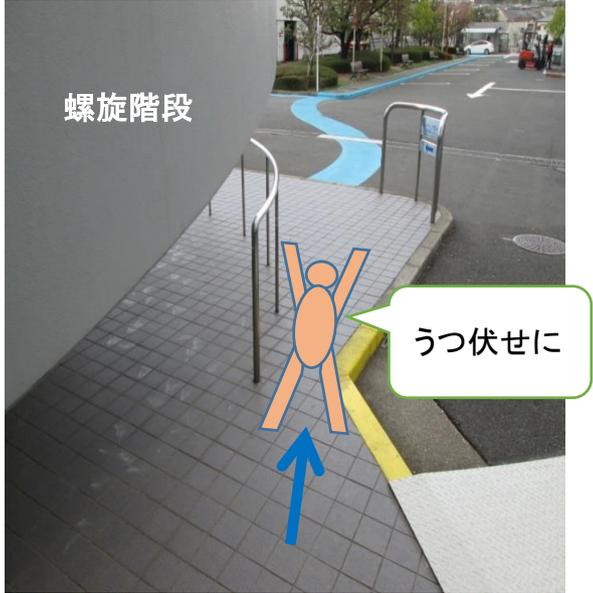
災害の型 ^{※1)}	2. 転倒		作業の形態: (定常)、非定常、その他()	
起因物: 床		特記事項			
原 因 分 類	1.人的要因(man)				
	事前に滑るだろうという予測ができなかった。				
	2.物に関する要因(machine)				
	乾いた状態では表面に凹凸があるタイルだが、雨天で水に濡れると滑りやすくなる。				
	3.環境要因(media)				
通路幅が途中の一部分で狭くなっている(60cm未満)ところがある。					
4.管理的要因(management)					
-					
対 策	①濡れているときは、タイルを避けてアスファルト部分を通行する。				
	②雨天時のみ設置できる、折りたたみ式の表示板を採用し注意喚起を行う。				
	③将来的には拡幅改修できるように担当部署で検討する。				
	④構内の危険個所をチェックし周知できる仕組みを構築する。				
対策分類 ^{※2)} :1-3リスクアセスメント、1-4安全設計、1-6教育、2-4危険認識
