| 日塗工 整理No.<br>(日塗工記入) | | 2017-51 | | 労働災害状況調査表 | |
| 災害発生日時 | | 2016年 4月 21日(金) 9時 30分 天候( 晴れ ) 温度( - °C)湿度( - %) | | | |

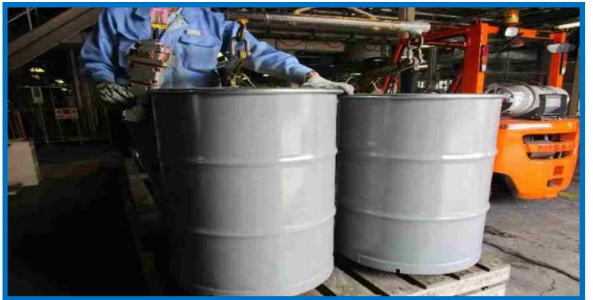
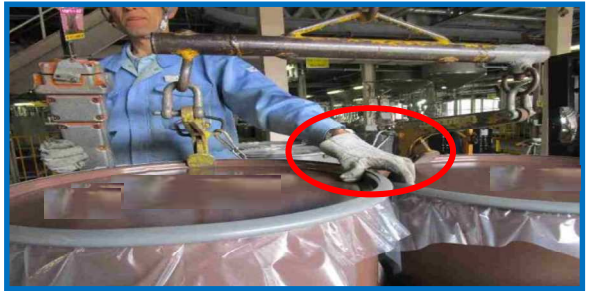
| 災害発生状況 | 充填後のドラム(200kg入目)を2本吊りドラムクリッパーを使用しパレットに載せる作業をしている時、ドラムが上下左右に揺れる為、右手はホイススイッチ操作、左手はオープンドラムの上部を持ちながら下降させている時に、ドラムとドラムの間(オープンドラムバンド部)に左手親指の先端を挟まれた。 | | | 状況概略(写真orイラスト) <div style="display: flex; flex-direction: column; align-items: center;"> </div> | |
| | 事前KYを実施し、作業の際に「かもしれない」という思いはあったが、そのまま作業を進めてしまった。 | | | | |
| | ドラムクリッパーの吊り下げリングの変形及び一部改造があったが使用していた。 | | | | |
| 対策 | 作業標準を基に教育すべきところ口頭のみで間違った作業方法を教育していた。 | | | | |
| | 作業標準(TSH)はあったがドラムクリッパーを持つ位置など具体的な内容が無かった。 | | | | |

| 対策 | ①今回の事例も加えた注意喚起表示実施。(意識付表示) | | | | |
| | ②視点を変えたパトロール巡視を行い、監督者による管理強化を実施する。 | | | | |
| | ③実作業に基づき、ドラム運搬時、クリッパーの持つ位置、2本吊り・1本吊りの使い分け等具体的な内容を作業標準に追記する。 | | | | |
| | ④改正した作業標準を基に作業者に対して教育を実施する。 | | | | |
