日塗工 整理No.		2018-2	労働災害状況調査表			
発生会社 事業所						
災害発生場所		A-5倉庫入口				
災害発生日時		2018年 3月 13日(火) 11時 00分 天候( 晴れ ) 温度(12.7℃)湿度(63%)				
災害区分		不休災害		休業災害(休業:6日) 重大ヒヤリ		
被 災 者	部門			雇用形態	正社員、派遣、契約、 <u>その他(協力会社)</u>	
	年齢	72歳	性別:	<u>男</u> 女	勤続年数 12年4か月   経験年数 12年4か月	
	傷病名	病名 (右膝蓋骨骨折(膝の皿が割れた))				
	傷病部位	右膝				
災 害 発 生 状 況	<p>3月13日(火)11時頃、A5倉庫へ原材料在庫確認のため歩いていったところ、入口のコンクリートとアスファルトの継ぎ目(段差約1cm)でつまずき、両手を着く前に右膝を地面に着いて転倒した。(両手はポケットから出していた)</p> <p>その後、しばらく氷で冷やして様子を見ていたが、腫れてきたので15時頃に帰宅し、16時30分に病院へ行った。 診断の結果、右膝蓋骨骨折であった。</p> <p>3月19日(月)に出勤したが、右膝が曲げられず作業に影響が出るため、1時間後に帰宅し通院した。(休業日数6日)</p>		状況概略(写真orイラスト)

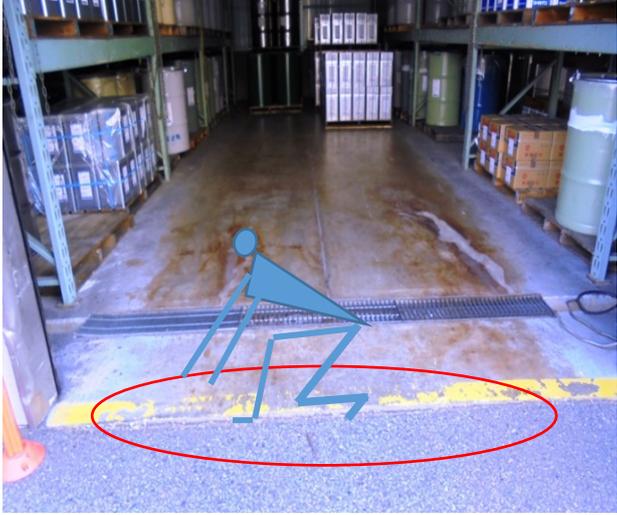
災害の型 <sup>※1)</sup> 2転倒		作業の形態: <u>定常</u> 、非定常、その他( )			
	起因物: 通路の継ぎ目の段差		特記事項			
原 因 分 類	1.人的要因(man) ・足が上がっていなかった。・段差を確認できていなかった。高齢であった。

2.物に関する要因(machine) ・コンクリートとアスファルトの継ぎ目に段差ができていた。					
	3.環境要因(media)					
	4.管理的要因(management) ・普段在庫しない場所に在庫していた。・段差の表示がなかった。					
対 策	<ul style="list-style-type: none"> <li>・指定の場所に在庫する。</li> <li>・足元つまずき注意の表示をする。(危険箇所の見える化)</li> <li>・準備運動をしっかりとする。</li> </ul>					
	対策分類 <sup>※2)</sup> : 1-2、1-6、2-4					
備 考	類似箇所の摘出:
