日塗工 整理No.		2018-3		労働災害状況調査表			
発生会社 事業所							
災害発生場所		製造所南側 冷温水タンクの東側					
災害発生日時		2018年 4月12日(木) 13時 30分 天候( 晴れ ) 温度( °C)湿度( %)					
災害区分		不休災害		○休業災害 (休業:1日)			
被災者	部門	工事協力会社		雇用形態 正社員、派遣、契約、その他(協力会社社員)			
	年齢	33歳	性別	男	女	勤続年数	15年
	傷病名	病名 (・右手関節脱臼骨折・右眼窩吹き抜け骨折)					
	傷病部位	右手首、顔面 右目下					
災害発生状況	足場組み立て作業において、手すり用鋼管を設置するため、手には何も持っていない状態で作業床を移動中に、高さ:3.2mの作業床から落下した。			状況概略(写真orイラスト)

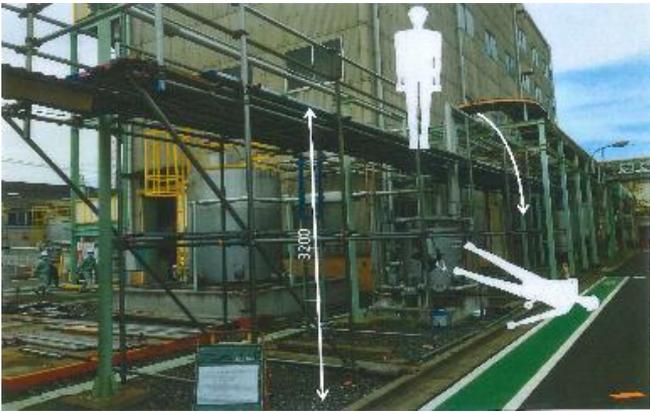
災害の型 <sup>※1)</sup>		1墜落・転落		作業の形態:定常、 <u>非定常</u> 、その他( )			
起因物:		高所作業(3.2m)		特記事項			
原因分類	1.人的要因(man)		配管工で足場組み立ての専門家ではなかった。

2.物に関する要因(machine)		親綱等の墜落防止措置がなされていなかった。				
	3.環境要因(media)		3.2mの高所。手すりが無い場所を移動。				
	4.管理的要因(management)		高所作業の特別教育がなされていなかった。作業手順が教育されていなか				
対策	1. 協力会社社員への入講者教育の徹底

2. 親綱を張り安全帯を付ける等の落下防止措置を行ってから作業を行うように徹底						
	3. 作業資格の確認を行う。						
※ 対策についてはまだ工場サイドと調整中であり確定ではありません。							
対策分類 <sup>※2)</sup> : 1-4、1-6							
備考	類似箇所の摘出:						
	高所作業について規則を改定し各工場に水平展開を図る予定。
