| 整理No. 2018-32 | | 労働災害状況調査表 | | | |
| 災害発生日時 | | 2017年10月11日(水) 14時10分 天候(晴れ) 温度(℃)湿度(%) | | | |

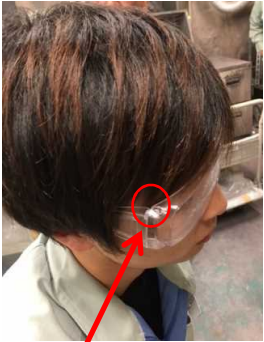
| 災害発生状況 | ラボによる粉体塗料試作にて粉碎工程終了後に粉碎機をエアブロー洗浄した際に、粉碎機内部の残存ペレットが飛散した際に、保護眼鏡と目の隙間にペレットが入り右眼を負傷した。裂傷はなく目に違和感を感じた程度であったが、大事をとり診察を受け、目の洗浄処置を行った。 | | | 状況概略(写真orイラスト) <div> </div> | |
| | 起因物: 粉体塗料ペレット | | | 特記事項 | |
| 原因分類 | 1. 人的要因(man): 保護眼鏡を着用していたが、隙間からペレットが入るというリスクを想定していなかった。 | | | | |
| | 2. 物に関する要因(machine): 保護眼鏡を着用していたが、負傷防止にはならなかった。 | | | | |
| | 4. 管理的要因(management): 手順書の作成ができていなかった。 | | | | |

| 対策 | ・眼鏡型から隙間の少ないゴーグル型の安全眼鏡に変更し、ペレットが飛散した際に混入する経路を遮断する。 | | | | |
| | ・粉碎機の洗浄方法を以下の手順に変更する。【現状】機械分解後はエアブロー洗浄。 | | | | |
| | 【対策後】機械分解後は掃除機で残存ペレットおよび塗料を除去した後に、エアブロー洗浄。 | | | | |
| | ・手順書の作成 | | | | |
