| 整理No.2018-55 | | 労働災害状況調査表 | | | |
| 災害発生日時 | | 2018年6月25日(月) 13時30分 天候(晴れ) 温度( - ℃) 湿度( - %) | | | |

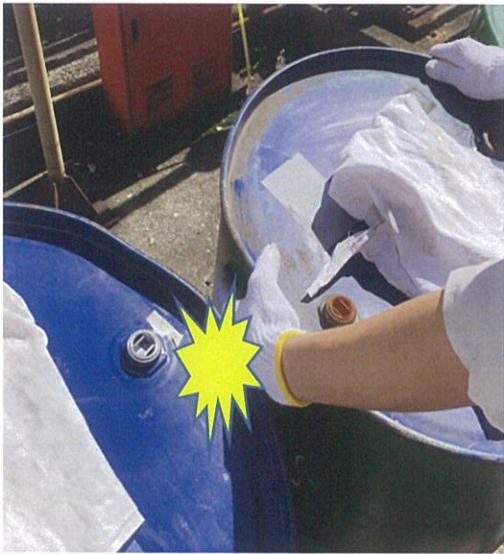
| 災害発生状況 | 工場にある原材料(荷姿:ドラム缶入り)を実験用に使用する目的で小分けする為、ドラム缶を横にして原料を抜き取った。 | | 状況概略(写真orイラスト) | | |
| | その後ドラム缶を起して、元の位置に戻す際に力が入り、勢い余って隣接して置いてあった別のドラム缶と間で、左の手を挟んだ。(軍手着用)(右写真参照) | | | | |
| 起因物: ドラム缶 | | 特記事項 | | | |
| 原因分類 | 1.人的要因(man) : 不慣れな作業であり、危険予知が不十分であった。 | | | | |
| | 2.物に関する要因(machine) : ドラム缶の取り扱い。 | | | | |
| | 3.環境要因(media) : 他のドラム缶が接近して置いてあり、スペース的にあまり余裕がなかった。 | | | | |
| | 4.管理的要因(management) : 当該作業に対する、注意喚起の徹底が不足していた。 | | | | |

| 対策 | ・技術部業務規程の事故例に追記し、グループ会議で部員へ安全指導を徹底。<br>・事業所内の安全衛生委員会にて報告し、各部署へ水平展開実施。<br>※後日、日塗工安全環境委員会メンバーの安全対策資料を責任者配信し、事業所内で共有した。 | | | | |
