| 整理No. 2018-80 | | 労働災害状況調査表 | | | |
| 災害発生状況 | 溶剤(第2石油類)が入った洗浄槽にグレーチングを入れ付着した塗料カスを除去する為、洗浄ブラシを使って擦りながら取除いている時、飛散した溶剤が保護メガネの極僅かな隙間から右目に入った。<br><br>※目に入った後、直ぐに20分間流水洗浄し、看護師による洗眼後、念の為に眼科で診察を受診。帰社後、仕事に復帰。<br><br>※被災者は保護メガネ、防毒マスク、保護手袋を着用しグレーチングにはアースを取り付けた状態で作業。 | | | 状況概略(写真orイラスト) <div> </div> | |

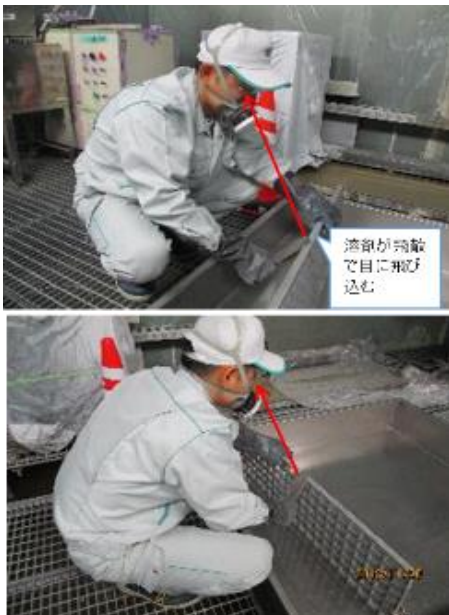
| | 保護メガネと保護マスクの間に極僅かな隙間が出来、そこから溶剤飛び込んだ。 | | | | |
| | 作業者の清掃位置と横置きに位置するグレーチングとの距離が近かった。 | | | | |

| | ①非定常作業の清掃時に於いては、より高い防護性を実現したゴーグルタイプ保護メガネを使用する。 | | | | |
| | ②大型ブース(グレーチング)清掃手順を作成し、標準化と教育で取扱者へ周知する。 | | | | |
| | ③非定常作業におけるリスクアセスメントの見直しを実施する。 | | | | |
