整理No.2019-7		労働災害状況調査表			
発生会社 事業所					
災害発生日時		2018年 7月24日(火) 3時 50分 天候( 晴 ) 温度( 28 ℃)湿度( %)			
災害区分		<input checked="" type="radio"/> 不休災害 <input type="radio"/> 休業災害 (休業: 日)			
被災者	部門	製造グループ 樹脂製造		雇用形態 <input checked="" type="radio"/> 正社員、派遣、契約、その他( )	
	年齢	20 歳	性別: <input checked="" type="radio"/> 男 <input type="radio"/> 女	勤続年数	2年
	傷病名	病名 (火傷 )			
	傷病部位	左手甲			
災害発生状況	樹脂製造において中間検査の為、反応液を紙コップにサンプリングした。サンプリング時は簡易手袋の上に耐熱性の手袋を重ね装着して作業を行い、その後、耐熱性の手袋は外した。 次に左手の薄手の簡易手袋のみ外し、その左手でサンプルの入った紙コップを素手で持って分析室に移動した。途中のごみ捨て場で、高温サンプルの入った紙コップを持ったままの左手で右手の簡易手袋を外しゴミ箱に捨てようとした。 この時、紙コップ内の高温のサンプリング液が左手甲の上に少量こぼれ火傷を負った。		状況概略(写真orイラスト)

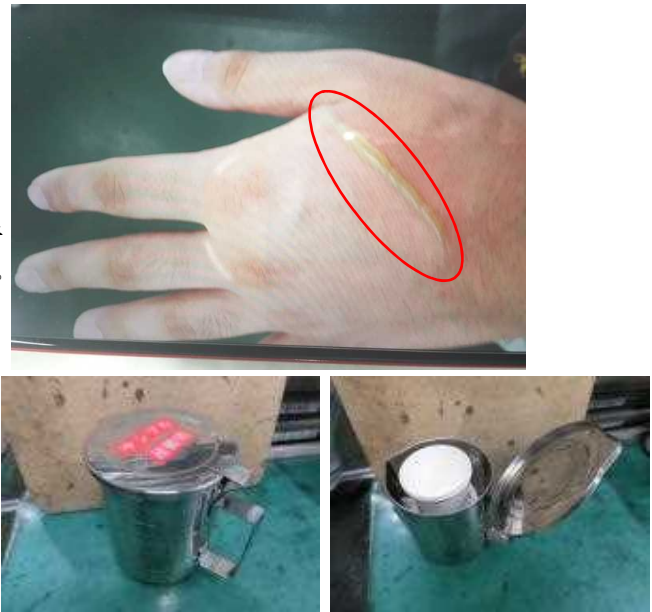
災害の型 <sup>※1)</sup>	7 火傷		作業の形態: <input checked="" type="radio"/> 定常、 <input type="radio"/> 非定常、その他( )	
	起因物:	サンプル容器		特記事項	
	原因分類	1.人的要因(man)			
危険予知不足

2.物に関する要因(machine)					
サンプリング容器					
3.環境要因(media)					
なし					
4.管理的要因(management)					
高温品取扱時の管理不足、教育不足					
対策	<ul style="list-style-type: none"> <li>・サンプルは運搬容器の中に入れて運ぶようにした。</li> <li>・作業手順にサンプリングした後の持ち運びに関して追加記述。</li> </ul>				
対策分類 <sup>※2)</sup> :		1-5変更管理			
※1) ①から選択		※2) ②から選択(複数可)
