日塗工 整理No.		2015-0 2	労働災害状況調査表			
発生会社 事業所						
災害発生場所		第1製造課 D4A工場				
災害発生日時		2014年 9月 30日(火) 15時 30分 天候(曇り) 温度(23.2℃)湿度(66%)				
災害区分		不 <del>休</del> 災害 休業災害(休業: 日)				
被 災 者	部門	第1製造課		雇用形態 <u>正社員</u> 、派遣、契約、その他( )		
	年齢	33歳	性別:	<u>男</u> 女	勤続年数 11年6ヶ月 経験年数 11年6ヶ月	
	傷病名	病名 (左脚打撲、肋骨骨折(ひび))				
	傷病部位	脚、胸(肋骨)				
災 害 発 生 状 況	廃溶剤が入った石油缶を廃棄しようと 廃棄ドラムまで移動していた。 石油缶を両手で抱えていたため、 段差のある足場がなくなったことに気づかず 踏み外し前のめりに転倒した。 転倒した際、目の前にあった架台の階段に 左脚と胸をぶつけた。 被災者は、上司等に連絡をせずそのまま退社。 翌朝になり脚と胸に痛みがあると連絡し、 休暇を取り病院へ行った。 診察を受けた結果、肋骨骨折(ひび)、 左脚打撲であった。		状況概略(写真orイラスト)

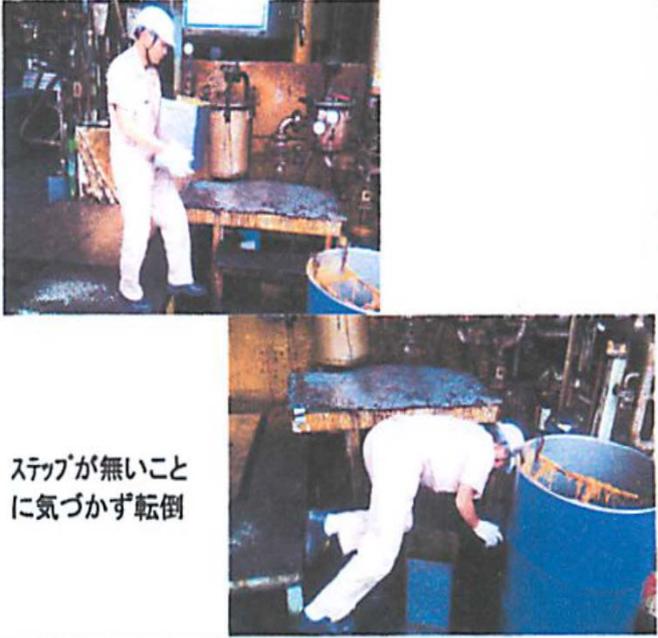
災害の型 <sup>※1)</sup> 2 転倒		作業の形態: <u>定常</u> 非定常、その他( )			
	起因物: 段差のある足場		特記事項			
	原 因 分 類	1.人的要因(man)両手で石油缶を抱え、足元が見づらい状態で作業した。

2.物に関する要因(machine)天切り石油なので抱えるしかなかった。				
		3.環境要因(media)足場が汚れており、段差がわかりづらかった。				
		4.管理的要因(management)異常時や緊急時に、速やかに上司等へ報告しなかった。				
	対 策	<ul style="list-style-type: none"> <li>取っ手付き容器(ペール缶)に変更する。</li> <li>床と足場の清掃、区分け塗装を行う。(段差をなくす検討をする。)</li> <li>異常時、緊急時には速やかに上司等へ報告する。</li> <li>荷物運搬時の危険予知訓練を実施する。</li> <li>廃棄ドラムの置き場所を検討する。</li> </ul>				
		対策分類 <sup>※2)</sup> : 1-6、2-4、2-6				
	備 考	類似箇所の摘出:
