| 日塗工<br>整理No.(日塗工記入) | | 2015-17 | | 労働災害状況調査表 | |

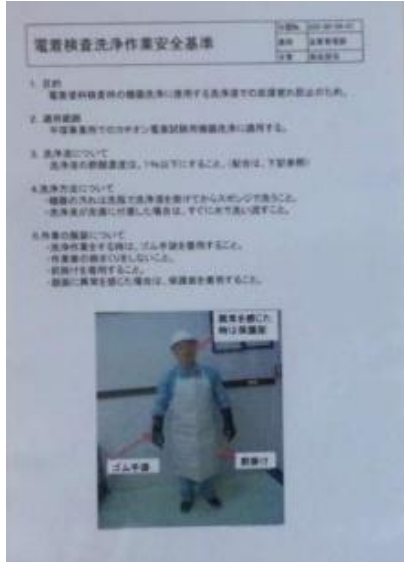
| 災害発生状況 | ①使用した容器を混合洗浄水(水・フチルセロソルフ・酢酸の混合液)で刷毛を用いて洗浄していた。 | | 状況概略(写真orイラスト)<br><br><b>【対策として作成した作業安全基準】</b><br> | | |
| | ②混合洗浄水の飛沫が皮膚に付着した。 | | | | |
| | ③作業後、付着部分にかゆみを感じ、発疹してきたため、病院で受診し、接触性皮膚炎と診断された。 | | | | |
| 原因分類 | 1.人的要因(man):当該作業に対するKY不足 | | | | |
| | 2.物に関する要因(machine):刷毛での洗浄 | | | | |
| | 3.環境要因(media):特になし | | | | |
| | 4.管理的要因(management):作業手順無し | | | | |

| 対策 | ・当該作業の作業基準を作成して、作業手順を決め、当該作業実施者への教育を実施した。 | | | | |
| | ①作業基準通り、保護具(保護メガネ、ゴム手袋、前掛け)の着用を徹底する。 | | | | |
| | ②混合洗浄水の酢酸の濃度を、約2.5%→1%以下にする。 | | | | |
| | ③刷毛の使用を禁止し、スポンジで洗浄することとする。 | | | | |
