| 日塗工<br>整理No.(日塗工記入) | | 2015-47 | | 労働災害状況調査表 | | | | | |

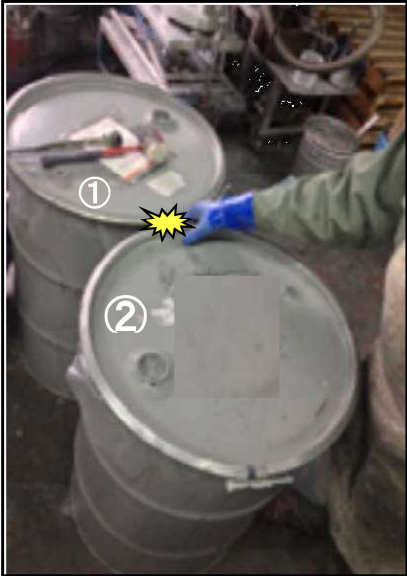
| | 1. ドラム充填後のパレット積み作業の最中、 | | | | | | | | |
| | 2. 通路を塞ぐ形でパレットを置いて、<br>ドラムを積んでいた。 | | | | | | | | |
| | 3. 奥の充填品を取りに来たフォークが通れる様、<br>パレット移動が必要になった。<br>(引取フォークリフトは別の運搬でその場を移動) | | | | | | | | |
| | 4. パレット移動する為、パレットからドラムを降ろした時に2本目のドラム缶と最初に降ろしたドラム缶との間で指を挟んだ。 | | | | | | | | |
| | 原因分類 | 1. 人的要因(man) | | | | ドラムを移動するときの手の位置について指導されていなかった。<br>当人にとっては、咄嗟の出来事で、指を離すことができなかった。 | | | |
| | | 2. 物に関する要因(machine) | | | | 当人はフォークリフトの資格がないので、自らパレット移動をしようとした。<br>フォークリフトによるパレットの移動を依頼しなかった。 | | | |
| 3. 環境要因(media) | | 石油缶充填を想定したライン上、ドラム充填作業を行うスペースが狭い。 | | | | | | | |
| 4. 管理的要因(management) | | 過去数回、ドラム缶操作で同様のはさまれ事例を起こしているが、<br>きちんとした指導手順がなかった。 | | | | | | | |

| 充缶班、ドラム運搬作業者を対象に演習を実施した。 | | | | | | | | | |
| 対策 | | ドラムポーター使用時の作業動線を考慮したパレット位置・ドラム缶の動かし方を実践演習。<br>ドラム缶を並べて置く時は、ドラム缶同士の間を空けて置く。ドラムが接する箇所に指などを置かない(来ない)ように(近接する側と)反対側から押す形で近づける。<br>ドラム充填を行う際、朝礼で都度、危険予知、パレット配置、積み込み動作の確認を行う。 | | | | | | | |
