| 日塗工<br>整理No.(日塗工記入) | | 2015-49 | | 労働災害状況調査表 | | | | |
| 災害発生日時 | | 2015年 3月 4日(水) 11時 00分 天候( 晴 ) 温度( -℃)湿度( -%) | | | | | | |

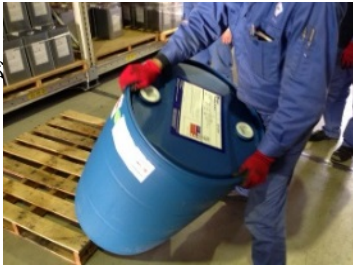
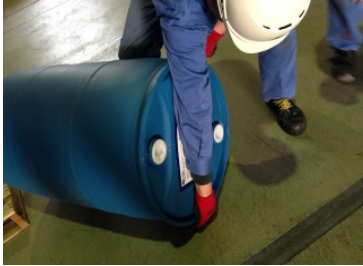
| 災害発生状況 | 状況概略(写真orイラスト)<br>パレットに積まれたプラスチックドラム(190kg)を<br>自力で降ろそうとした際に、バランスを崩しドラムが<br>左に回転し倒れ込んできた。<br>支えようとしたが右手が持っていられ床面と<br>プラスチックドラムに右手人差し指を挟まれた。<br>すぐに総合病院に行き縫合手術を受けた。 | | | | | | | |
| | 昼前に終わらせようと急いで作業を進行させていた。 | | | | | | | |
| | パレットの段差により、意図せぬ方向にドラムが移動した。 | | | | | | | |
| 対策 | 洗浄作業の手順遵守の意識が低かった。 | | | | | | | |

| | パレットからの荷卸し作業は手動は辞め、専用器具を使用する | | | | | | | |
