整理No. 2015-52		労働災害状況調査表			
災害発生日時		2015年 5月27日(水) 15時分 天候(晴れ) 温度(°C)湿度(%)			
災害区分		○不休災害 一休業災害(休業:△日)			
被災者	部門	化成品事業部技術部		雇用形態 ○正社員、派遣、契約、その他()	
	年齢	34歳	性別: ○男 一 女	勤続年数 8年10か月	経験年数 8年10か月
	傷病名	病名 (一) 化学物質を含む廃水の接触			
	傷病部位	胸部及び顔面(目を含む)			
災害発生状況	<p>・反応缶下に設置してある分離タンクからホルムアルデヒド含有廃水約20Lをクローズドラムに抜き出す操作を開始した。</p> <p>・抜き出し操作初期にドラム口部の配管がずれ、廃液が噴出した。</p> <p>・噴出した廃液は胸部、および顔面部(目も含む)にかかった。</p> <p>・被ばくした部位を本人が水で洗い流し、その後シャワーにて全身を洗い、作業服等を交換した後、病院へ行き診察を受けた。</p> <p>・診察の結果、特に目立った薬傷は見られないとのこと。目が充血していたが、通常目の薬にて一晩様子を見、翌日に再度診察を受けることとなった。</p> <p>皮膚科も受診したが、異常が見られないため、処置はしなかった。</p> <p>・尚、作業者は保護メガネを着用していたが、噴出した廃液がドラムの蓋に当たり、その跳ね返りが保護メガネの下部より目に入った。</p>		状況概略(写真orイラスト)

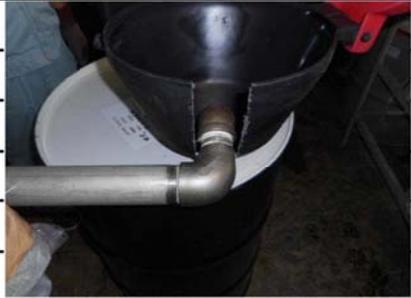
コック開閉の不慣れ(勢いよく排出させた)

2.物に関する要因(machine)				
	配管出口とドラム入口が噛み合い難い				
3.環境要因(media)					
4.管理的要因(management)		(対策後の状況)↑			
本作業が危険との認識がなかった					
対策	作業者:フルフェイス防毒マスク、またはゴーグル+防毒マスクで作業を行う				
	設備:排出口を身体から約50cm離れた。ドラムに浮き秤を付け、充填量を離れていても確認できるようにした。漏えい対策として、移動式の堰でドラムを覆うこととした。				
	作業手順:反応指導書に廃液抜出作業を明記し、注意を促せるようにした。				
	その他:当業務の就業認定を新たに設け、評価修了者のみが就業することとした。				
緊急時訓練:緊急時対応マニュアルを作成した。(環境対応)					
対策分類 ^{※2)} :		1-2、1-4、1-6
