整理No.2015-62		労働災害状況調査表			
災害発生日時		2015年 7月 7日(火) 13時 30分 天候(雨) 温度(-℃)湿度(-%)			
災害区分		<input checked="" type="radio"/> 不休災害 <input type="radio"/> 休業災害(休業:△日)			
被 災 者	部門	技術		雇用形態	正社員 <input checked="" type="radio"/> 派遣 <input type="radio"/> 契約、その他()
	年齢	40 歳	性別:	<input checked="" type="radio"/> 男 <input type="radio"/> 女	勤続年数 3か月 経験年数 3か月
	傷病名	火傷			
	傷病部位	左腕(手首上位より肘にかけて)			
災 害 発 生 状 況	沸水試験をしているとき、沸騰水試験用のお湯が沸騰しているか確認しようとした際に試験バットの蓋を容器に水平に上げたため、沸騰中の蒸気が一気に360° 外部に放出され腕に蒸気が当たった。		状況概略(写真orイラスト)

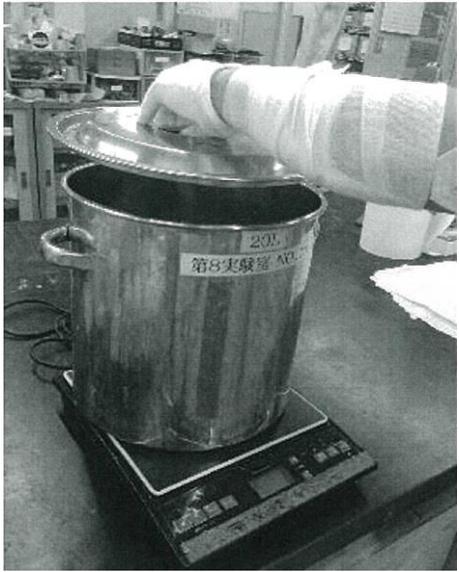
災害の型 ^{※1)}	7. 高温物との接触		作業の形態: <input checked="" type="radio"/> 定常、非定常、その他()	
	起因物:	水蒸気		特記事項	
原 因 分 類	1.人的要因(man)				
	半袖の作業着及び手首までの綿手袋を着用していたため、露出部が多かった。

2.物に関する要因(machine)				
	通常は10Lバットを使用しているが、今回は20Lバットを使用したため蒸気量が多かった。				
3.環境要因(media)					
作業台上での作業であり、水平に蓋を開けた際に蒸気が作業の方へ流れた。					
4.管理的要因(management)					
作業手順が定められていなかった。					
対 策	①沸水試験作業時には長袖(半袖の場合はアームカバー)及び長手袋を着用する。				
	②試験バットは10Lに固定し、蓋は完全密閉せず蒸気が逃げるように一部開放する。				
	③ドラフト作業台で作業し、蓋の開放は水平にせず自身と反対側から開放する。				
	④沸水試験用の作業手順を作成し周知する。				
対策分類 ^{※2)} : 1-4安全設計、1-6教育、2-4危険認識
