| 日塗工<br>整理No. | | 2016-02 | | 労働災害状況調査表 | |
| 災害発生場所 | | 粉体試作室溶剤洗浄ブース | | | |

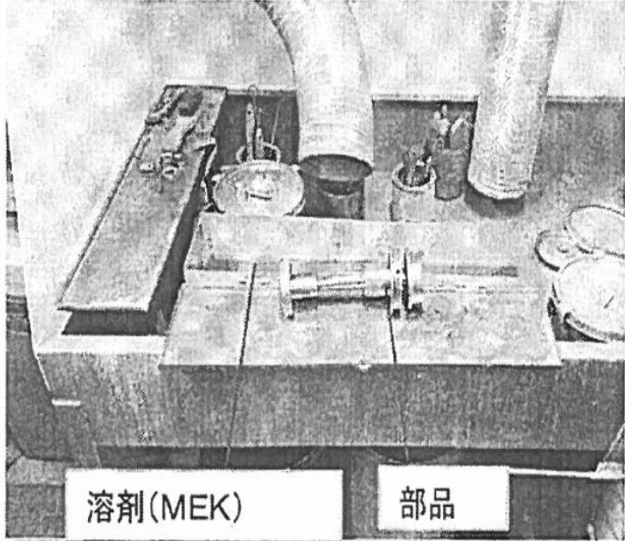
| 災害発生状況 | ヘンシェルミキサー分解後、溶剤洗浄ブースにて部品を刷毛洗浄していた。<br>洗浄溶剤(MEK)の入ったピットに部品を沈めたと<br>下に沈んでいたプロペラ部品に当たり衝撃で溶剤が跳ねて右眼に飛散した。<br>被災時、保護メガネは未着用であった。<br>(作業終了直前で気が緩んでいた)<br>病院へ行き診断を受けた結果、眼球粘膜の炎症であった。 | | | 状況概略(写真orイラスト) | |
| | 起因物: 洗浄溶剤 | | | 特記事項 | |
| 原因分類 | 1.人的要因(man) 配属後、2週間程の経験で未熟であった。<br>2.物に関する要因(machine) 保護眼鏡を着用していなかった。<br>3.環境要因(media)<br>4.管理的要因(management) 危険予知訓練の不足。 | | | | |

| | 対策<br>・社員と共同作業を行い、OJTによる教育を実施する。<br>・作業手順、保護具について再度安全教育を行う。 | | | | |
| | 対策分類※2): 1-6、2-4 | | | | |
