日塗工 整理No.	2016-22	労働災害状況調査表			
発生会社 事業所					
災害発生日時		2016年 3月 7日(月) 10時 00分 天候(くもり) 溫度(℃) 湿度(%)			
災害区分		不休災害	休業災害 (休業:△日)		
被 災 者	部門	製造部門	雇用形態 (正社員)、派遣、契約、その他()		
	年齢	21 歳	性別: (男) 女	勤続年数 3年 ヶ月 経験年数 年 3ヶ月	
	傷病名	病名 (炎症[薬傷])			
	傷病部位	右大腿部			
災 害 発 生 状 況	① 原材料(ポリアミドアミン)ドラムを転倒機で横に倒し 電子秤を使い天切缶へ計量しようとしていた。			状況概略(写真orイラスト)	
	② 当該原材料は計量する為に加温されていたが、内圧を抜かずに大栓を開けた為、中身が噴出し、右手と右足に飛散した。

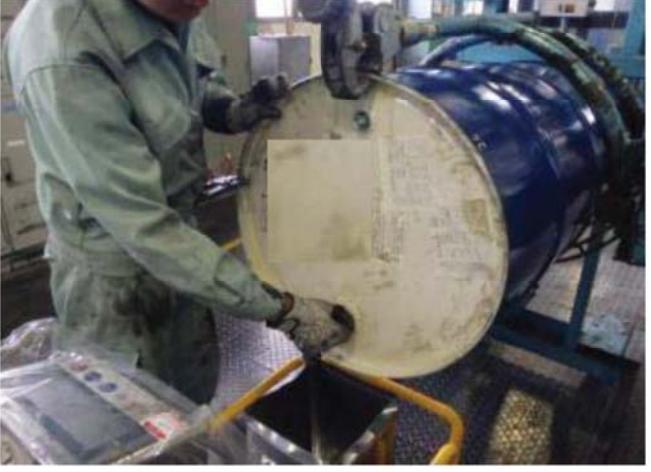
③ 被災者は着ていた作業服上下とタイツを脱ぎ、トイレで手足を洗い流しウエスで拭き取り後、シャワー室へ行き、石鹼でもう一度洗い流した。				
	④ その後は痛みも腫れも無く、肌に異常が見られなかつた為、作業に戻り通常通り帰宅した。				
	⑤ 翌朝、右太腿上部が発赤し、熱を持っていた為、病院へ行き、飲み薬と塗り薬を処方され、一週間の経過観察と診断された。				
	災害の型 ^{※1)} :8 有害物との接触		作業の形態 (定常) 非定常、その他()		
	起因物: ドラム		特記事項 特になし		
	原 因 分 類	1.人的要因(man): 不安全行動(内圧を抜かずにドラムの大栓を開けた)

2.物に関する要因(machine): 特に無し			
		3.環境要因(media): 特に無し			
4.管理的要因(management): 作業標準無し					
対 策	① ドラム入りの原材料を石油缶に変更、石油缶のガス抜き方法を教育する。(平均使用量10kg以下のため)				
	② 班員に内圧のかかっているドラムの取り扱い方を再教育する。				
	③ 作業要領書と安全ワンポイントを作成し、今後の転入者や新人に教育を行なうこととする。				
	④ 取り扱いに注意しなければならない原材料についても、今後の転入者や新人に教育を行なうこととする。				
	対策分類 ^{※2)} : 1-1 安全情報、1-2 災害・事故の想定と対応、1-6 教育、2-4 危険認識
