| 日塗工<br>整理No.(日塗工記入) | | 2016-49 | | 労働災害状況調査表 | |
| 災害発生日時 | | 2016年 8月22日(月) 10時30分 天候( 雨 ) 温度(   ℃)湿度(   %) | | | |

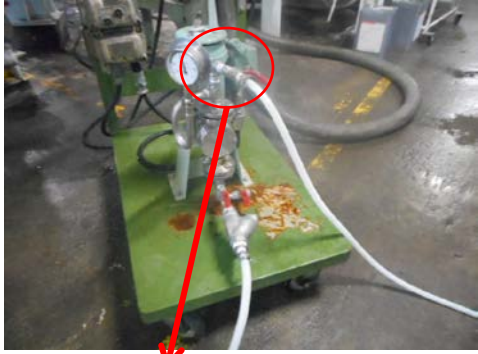
| 災害発生状況 | ・滴下ポンプの作動に不具合があり、分解して点検を実施した。<br>・異常が見られず、作動不良の要因がエア巻き込みであると考え純水を用いてエア抜きを実施。<br>・作動が回復したため、ホースを接続しようとしたがポンプを停止せず稼働状態で行ったため、出口へのホース接続で圧がかかり、入口ホースに残存していたモノマー(MAA水溶液)が飛散し、顔面にかかった。<br>・保護メガネの着用により眼への混入は防げたが保護メガネ周辺(顔面左側の涙袋、鼻頭、頬に約5cm <sup>2</sup> の薬傷が生じた。<br>・トラブル対応のため、生産一課長、係長及び担当の3名で作業を行っており、課長:少し離れた場所でポンプ停止を指示 係長:課長の声が聞こえず、洗浄作業の継続を指示 担当:不思議に思いながら、係長指示に従うと意思疎通に欠けていた。 | | | 状況概略(写真orイラスト)<br> | |
| 原因分類 | 1.人的要因(man) | | | | |
| | 非定常作業で不慣れであった。 | | | | |
| | 2.物に関する要因(machine) | | | | |
| | 前週に原材料に異物があり滴下ポンプが詰まる事象が発生していた。 | | | | |
| 対策 | 3.環境要因(media) | | | | |
| | 試作のための少量生産であり、普段用いない滴下ポンプを使用していた。 | | | | |
| | 4.管理的要因(management) | | | | |
| | 共同作業での連携不足 | | | | |

| 対策 | ・上記のようにこの設備は一時的に使用しており、実際の生産にはこのタイプは用いない。<br>・ただし、今後も別の用途で使用する可能性があるので非定常作業時の手順を設定した。<br>・使用原材料の危険性を周知徹底し、同様な原材料を用いる時はフルフェイス保護面を着用、同時に劇物使用ラインの点検時には合わせて防毒マスクを着用することを義務付けた。<br>・ポンプ運転のマニュアル整備、4M変化時のリスト登録、危険源リスク評価一覧表、危険有害な作業行動一覧表も見直した。 | | | | |
