日塗工 整理No. (日塗工記入)		2016-61		労働災害状況調査表			
発生会社 事業所							
災害発生日時		2016年 10月 18日(火) 17時 45分		天候(晴れ)		温度(- °C)湿度(- %)	
災害区分		不 休 災害		休業災害(休業:△日)			
被 災 者	部門	製造		雇用形態 (正社員)、派遣、契約、その他()			
	年齢	32 歳	性別: (男) 女	勤続年数	6年	経験年数	6年
	傷病名	右足 ふくらはぎ切傷					
	傷病部位	右足 ふくらはぎ(六針縫合)					
災 害 発 生 状 況	少量着色顔料仕込み後に集塵ダクトを開けるため、仕込み口から約2m先のダンパーに移動しているとき、仕込み用カッターの落下防止用ワイヤーに左足が引っ掛かり、カッター本体を右足で蹴った。 その反動でカッターがふくらはぎに飛んできて右足後部ふくらはぎを切傷した。 カッターの刃は、1節半出たままであった。			状況概略(写真orイラスト)			
	<div style="border: 1px solid black; padding: 2px; display: inline-block;">対策写真</div>

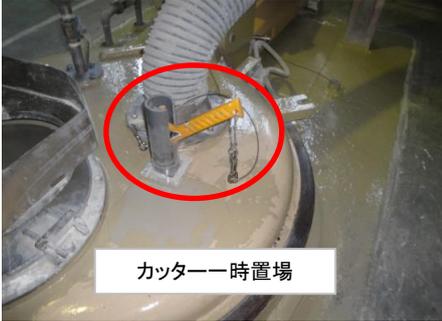
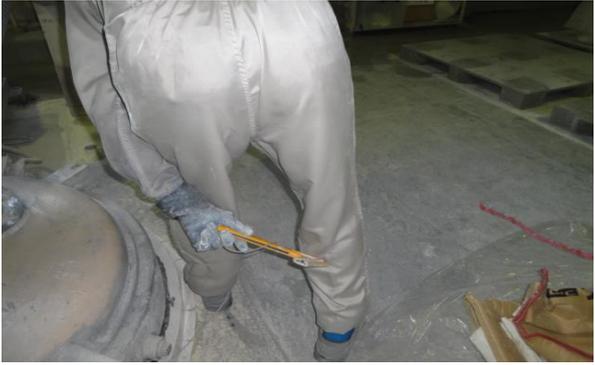
<div style="border: 1px solid black; padding: 2px; display: inline-block;">カッター一時置場</div>			<div style="border: 1px solid black; padding: 2px; display: inline-block;">カッターの刃 1節半</div>			
	<div style="border: 1px solid black; padding: 2px; display: inline-block;">依れた落下防止ワイヤー 2m</div>			<div style="border: 1px solid black; padding: 2px; display: inline-block;">カッターの刃</div>

災害の型 ^{※1)}		6. 切れ、こすれ		作業の形態: (定常)、非定常、その他()			
起因物:		仕込み用カッター		特記事項			
原 因 分 類	1. 人的要因(man)						
	カッターの刃を出した状態で他の作業を行った。(その場を離れた)						
	2. 物に関する要因(machine)						
	落下防止ワイヤーの長さが適切でなく、通路にはみ出していた。

3. 環境要因(media)							
作業中のカッター一時置場が無く、ミキサーの蓋の上に置いて作業を行っていた。							
4. 管理的要因(management)							
ワイヤーへの躓きについては、現場でのOJT教育に留まり、物理的対策が講じられなかった。							
対 策	①カッター一時置場を作成し、刃がむき出しにならないよう、毎回さやの中に簡単に収納できるように改善。						
	②落下防止ワイヤーを作業に見合った長さに調整し、作業場及び通路にはみ出さないように改善。						
	③仕込み作業完了後にカッターの刃を収納するようにOJT教育と監視により徹底する。						
対策分類 ^{※2)} :		1-2災害・事故の想定と対応、1-3リスクアセスメント、1-6教育、2-4危険認識
