日塗工 整理No. (日塗工記入)	2017-60	労働災害状況調査表		
発生会社 事業所				
災害発生日時	2017年 11月 1日(水) 9時 00分 天候(晴れ) 温度(- °C)湿度(- %)			
災害区分	不休災害 <u>休業災害</u> (休業:2日)			
被 災 者	部門	製造		雇用形態 <u>正社員</u> 、派遣、契約、その他()
	年齢	55歳	性別: <u>男</u> 女	勤続年数 8年 経験年数 8年
	傷病名	胸部肉離れ		
	傷病部位	胸部		
災 害 発 生 状 況	<p>スタッカーから搬入されたドラム缶(170kg)をドラムポーターを使用しパレットから降ろすためにはドラムを少し動かす(ズラす)必要があった。ドラムを上部を押し上げ少し浮かせて横に動かそうと(ズラそうと)力を入れた瞬間、胸部(脇腹付近)に痛みが走った。</p>		<p>状況概略(写真orイラスト)</p>

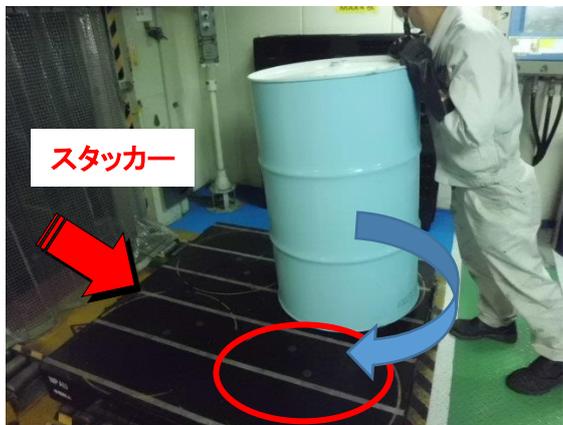
災害の型 ^{※1)}	9. 動作の反動、無理な動作		作業の形態: <u>定常</u> 、非定常、その他()
	起因物:	ドラム(170kg)		特記事項
原 因 分 類	1. 人的要因(man)			
	当該作業における危険予知が不十分であった。

2. 物に関する要因(machine)			
	人力を必要としない設備、仕様でなかった。			
3. 環境要因(media)				
始業開始直後に重量物の運搬を行った。				
4. 管理的要因(management)				
RA(リスクアセスメント)による危険源の抽出が不十分であった。				
対 策	①ラジオ体操にて十分に身体をほぐしてから作業を開始する。			
	②当該作業に於いては二人作業にて行う(暫定対策)。			
	③今回事例を朝礼等で共有し再発防止を徹底する。			
	④工場内の危険個所の見直しを行い災害防止に努める。			
	⑤恒久対策として人力を必要としない様、ドラム吊り機を導入検討する。			
対策分類 ^{※2)} : 1-2災害・事故の想定と対応、1-4安全設計、1-6教育、2-4危険認識
