整理No. 2018-15		労働災害状況調査表			
発生会社 事業所					
災害発生日時		2017年 4月 19日(木) 13時 30分 天候(晴れ) 温度( )℃湿度( )%			
災害区分		不休災害 休業災害(休業:△日)			
被災者	部門	製造部門		雇用形態 (正社員)、派遣、契約、その他( )	
	年齢	30歳	性別: (男) 女	勤続年数 10年 ヶ月	経験年数 2週間
	傷病名	病名 (薬傷)			
	傷病部位	口元から首にかけて			
災害発生状況	① タンクにプロピルアミンを仕込む為、缶に空気穴をあけようとしていた。		状況概略(写真orイラスト)

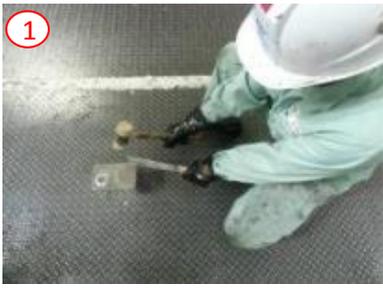
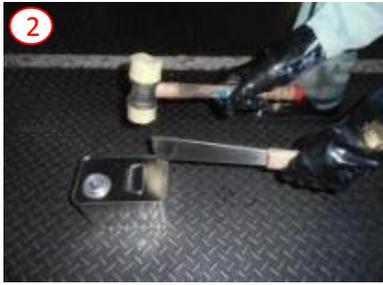
② 缶に内圧がかかっていることに気付いていなかったため、金ペラをハンマーで叩いたとき、プロピルアミンが噴出し、口元から首の辺りに飛散した。				
	③ その他の部位に飛散はなかったが、看護師の指示により体全体をシャワーで洗浄した。				
	④その後、病院を受診し、特に薬傷が認められなかったが、念のため処方薬と塗り薬を貰った。				
災害の型 <sup>※1</sup> : 8 有害物との接触		作業の形態 (定常)、非定常、その他( )			
起因物: 缶(内圧上昇)		特記事項 特になし			
原因分類	1.人的要因(man):アミン専用の保護具未着用				
	2.物に関する要因(machine):当該作業の専用治具未使用				
	3.環境要因(media):特に無し				
	4.管理的要因(management):異動者へのOJT不足				
対策	①エア抜き専用治具使用を徹底する。				
	②KYワンポイントを作成し、それを用いて教育を実施する。				
	③作業台帳へ専用治具使用の文言を追記する。				
	④新人用と異動者用のワンポイント集を作成し、活用していく。				
対策分類 <sup>※2</sup> : 1-2 災害・事故の想定と対応、1-6 教育、2-1 マネジメント、2-4 危険認識
