| 整理No.2018-21 | | 労働災害状況調査表 | | | |
| 災害発生日時 | | 2017年 10月 29日(日) 14時 30分 天候(不明) 温度(°C)湿度(%) | | | |
| 災害区分 | | 不休災害 休業災害(休業:△日) | | | |

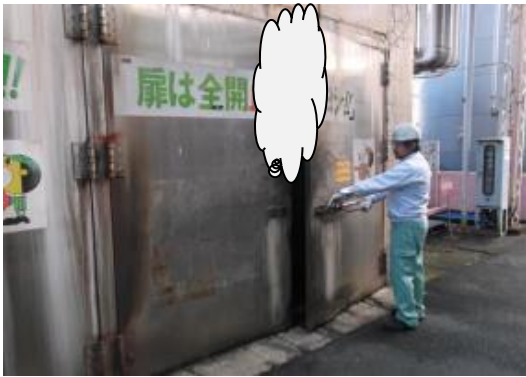
| 整理No.2018-21 | | 労働災害状況調査表 | | | |
|--|--|---|--|---|---|
| 災害発生状況 | ①被災者は、ろ過残品を混入処分する為、加温室にろ過残品ドラムを入れ、加温を行なった。 | | 状況概略(写真orイラスト) <div style="text-align: right; color: yellow; font-weight: bold;">イメージ</div> | | |
| | ②ろ過残品ドラムを取り出すため、加温を停止し、加温室内の蒸気を逃がすために扉の裏に立ち扉を少しだけ開けた。 | | | | |
| | ③扉を開けた当初、蒸気は真上に昇っていたが、風向きが急に変わり(台風の影響)、蒸気が被災者側に流れ、被災者の顔に蒸気が触れ熱傷した。 | | | | |
| | ④直ちに応急処置を行ったが、被災者の鼻と頬に水泡が発生、視界が白くぼやけるなどの症状がある事から、病院で受診させた結果、鼻と頬は熱傷(2度)、眼は軽い炎症と診断された。 | | | | |
| | 2.物に関する要因(machine):扉下部から出た蒸気が扉を開けた作業者にかけやすい構造 | | | | |

| 整理No.2018-21 | | 労働災害状況調査表 | | | |
|--|--|---|--|---|---|
| 対策 | ① 蒸気噴出量の検証結果から蒸気元バルブ閉止後、10分間は扉開放禁止とした。(現場に"10分間は扉開放禁止"と表示し、タイマーを設置した。) | | | | |
| | ② 加温庫扉の開閉作業の作業標準を作成し、即日教育を行なった。 | | | | |
| | ③ 扉開閉時に使用する取っ手部分を15cmから60cmと長くし、扉から遠い位置で開閉を行なえるように設備改造を行う予定。 | | | | |
