整理No.2018-56		労働災害状況調査表				
災害発生日時		2018年8月28日(火) 15時10分 天候(曇り) 温度()℃湿度()%				
災害区分		○不休災害 一休業災害(休業:△日)				
被災者	部門	設備部		雇用形態 ○正社員、派遣、契約、その他()		
	年齢	26歳	性別: ○男 一 女	勤続年数 7年5か月	経験年数 7年5か月	
	傷病名	病名 爪脱臼(爪剥離)				
	傷病部位	右足小指				
災害発生状況	<p>取り外したボールバルブ(50A)が複数個あり、それらを作業場所確保の為、整理しようとした。バルブのハンドルを持って移動させていたところ、そのうちの1つにスナップリングが付いていないバルブがあり、ハンドルからバルブが外れて落下した。バルブが安全靴の保護プレートの無い右足小指に当たり、負傷した。</p>		<p>状況概略(写真orイラスト)</p>

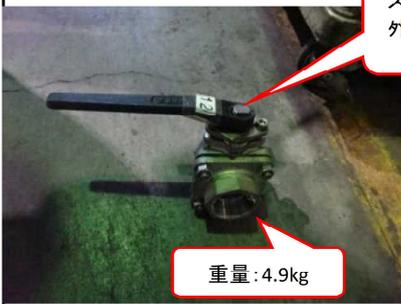
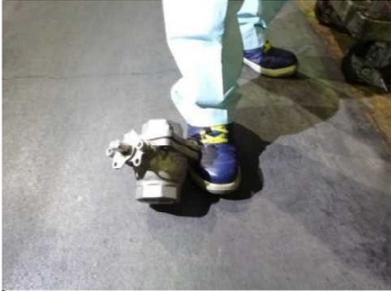
災害の型 ^{※1)}	4.飛来、落下		作業の形態:定常、○非定常、その他()		
	起因物:	ボールバルブ		特記事項:特になし		
	原因分類	<p>1.人的要因(man) ハンドル部分を持って移動しようとした、腰の高さまで引き上げた</p> <p>2.物に関する要因(machine) スナップリングがなかった、安全靴の保護プレートの無い部分に落下した</p> <p>3.環境要因(media) バルブ本体にワニスが付着(ハンドル部分を持った要因)</p> <p>4.管理的要因(management) 業務外であったが、親切心から手伝った</p>				
対策	<p><バルブ保管時のルール化:教育による対策> バルブを保管する時(置いておく時)、その場所で、バルブを取り扱った者が、スナップリングが付いていないバルブハンドルは、バルブ本体から取り外して、個別に保管しておく。(置いておく。)</p>					
	対策分類 ^{※2)} :	1-3、1-6、2-4
