日塗工 整理No.(日塗工記入)		2018-7		労働災害状況調査表	
発生会社 事業所					
災害発生日時		2017年 7月24日(月) 11時 00分		天候( 晴れ ) 温度(    °C)湿度(    %)	
災害区分		不休災害		休業災害 (休業: 1 日)	
被災者	部門	製造		雇用形態 <u>正社員</u> 、派遣、契約、その他(    )	
	年齢	18 歳	性別: <u>男</u> 女	勤続年数 0.1年	経験年数 0.1年
	傷病名	熱中症			
	傷病部位				
災害発生状況	配合タンクでフレコンバッグからの粉体投入作業を行っている時、本人より現場担当者に頭痛・寒気がするとの連絡があった。		状況概略(写真orイラスト)

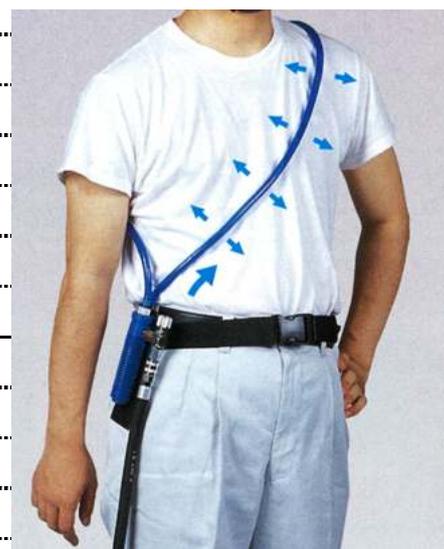
個人用クーレット

現場状況		
	現場担当者は、冷房の効いた部屋で休憩させると共にグループリーダーに報告した。				
	昼休み終了まで様子を見たが体調が戻らない為グループリーダーは病院に行くことを指示した。				
	結果、熱中症と診断され翌日も体調が戻らず1日休暇とした。				
災害の型 <sup>※1)</sup>		13. その他		作業の形態: <u>定常</u> 、非定常、その他(    )	
起因物:		特記事項			
原因分類	1.人的要因(man) 体調管理				
	2.物に関する要因(machine)				
	3.環境要因(media) 7月中旬まで長雨であったが、下旬より急に真夏日が続いた。				
	4.管理的要因(management) 新規入場者の体調管理				
対策	①個人用クーレットの導入。				
	②スポットクーラーの増設を計画中				
対策分類 <sup>※2)</sup> :		1-3、1-4
